Concejalía de Zonas Verdes
y Arbolado Urbano

GESTIÓN DEL ARBOLADO URBANO DE MURCIA

LAS SUSTITUCIONES NECESARIAS

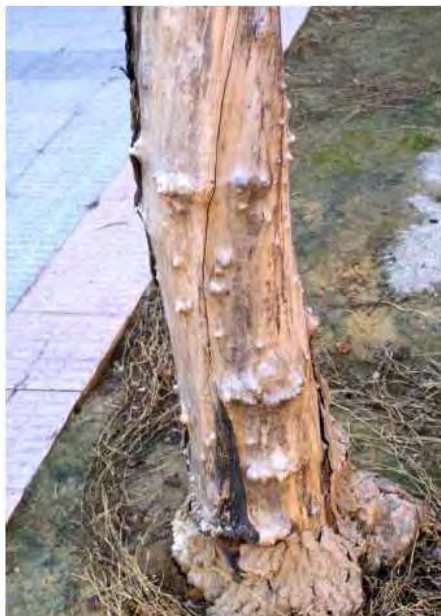
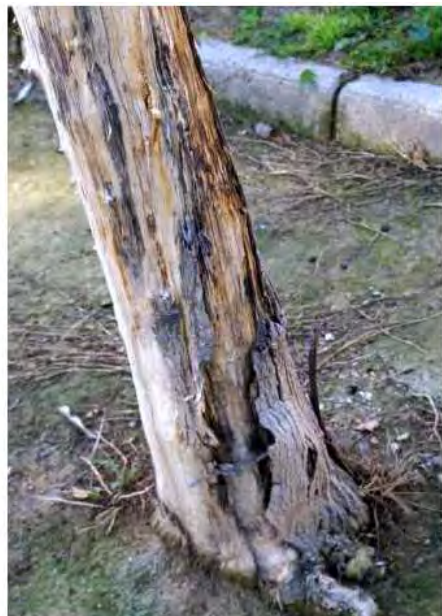
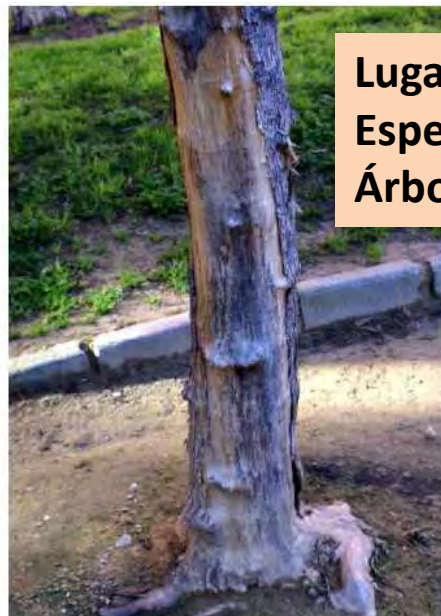
Lugar: Plaza del Rocío
Especie: Acer negundo
Árboles afectados: 13

Árboles secos, agrietados y descortezados, en los que se observa numerosos carpóforos de hongos xilófagos, enormes cavidades por pudrición de la madera y en los que a menudo la corteza se desprende con facilidad con la mano.

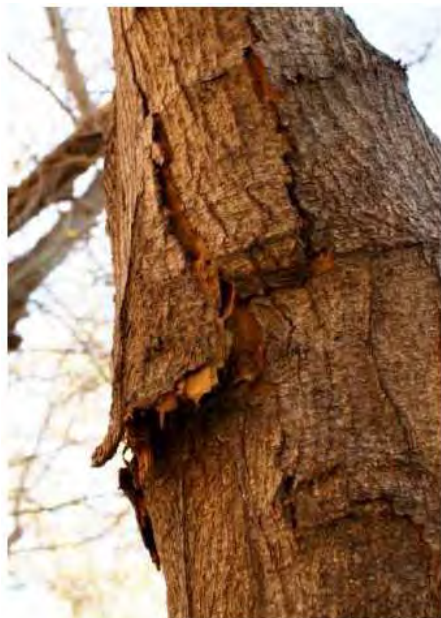
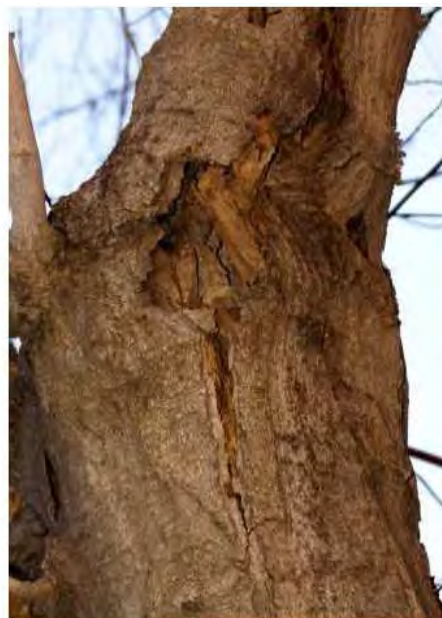
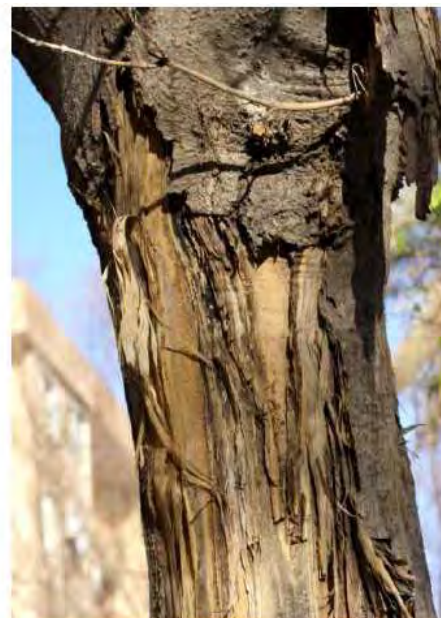
Lugar: Plaza del Rocío
Especie: Acer negundo
Árboles afectados: 13

Árboles secos, agrietados y descortezados, en los que se observa numerosos carpóforos de hongos xilófagos, enormes cavidades por pudrición de la madera y en los que a menudo la corteza se desprende con facilidad con la mano.

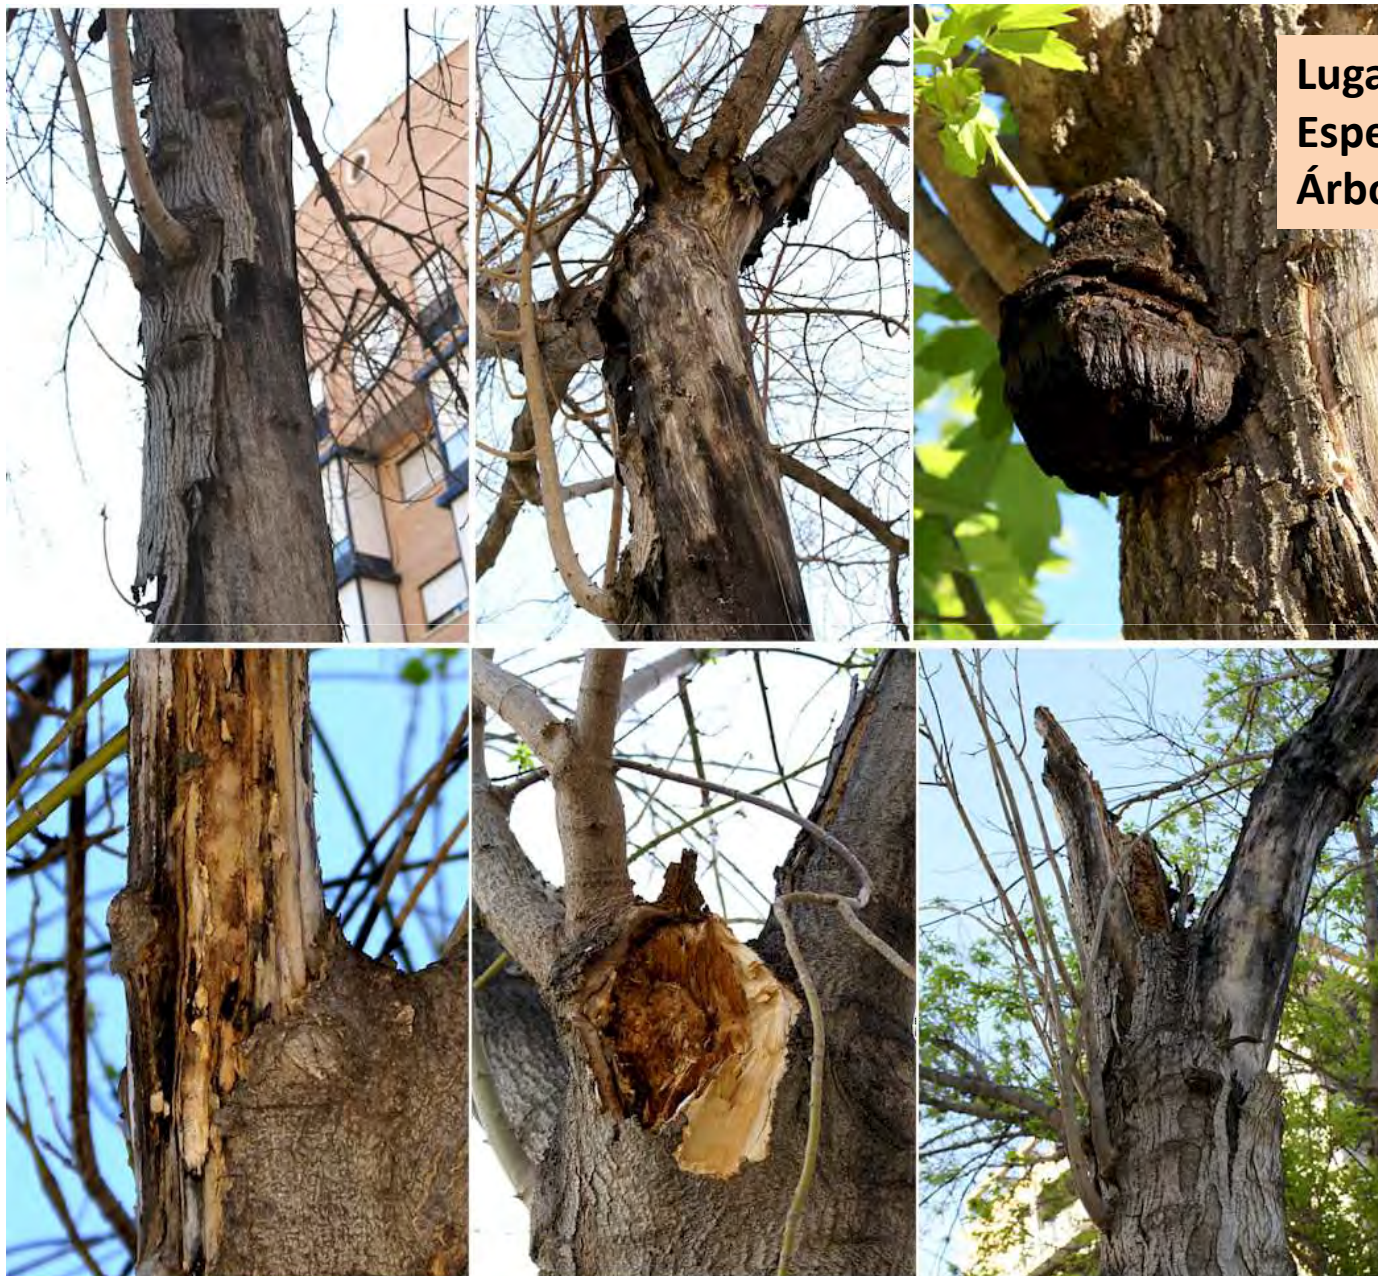
Lugar: Plaza de Castilla
Especie: Acer negundo
Árboles afectados: 7

Árboles que se encontraban casi o totalmente secos, con la corteza cayéndose en fragmentos, con cavidades, con señales aún recientes de ramas quebradas y con la inevitable presencia de carpóforos de hongos xilófagos, que evidencian pudrición interna.

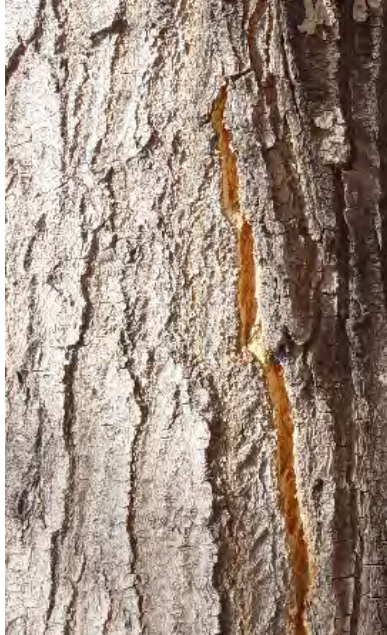
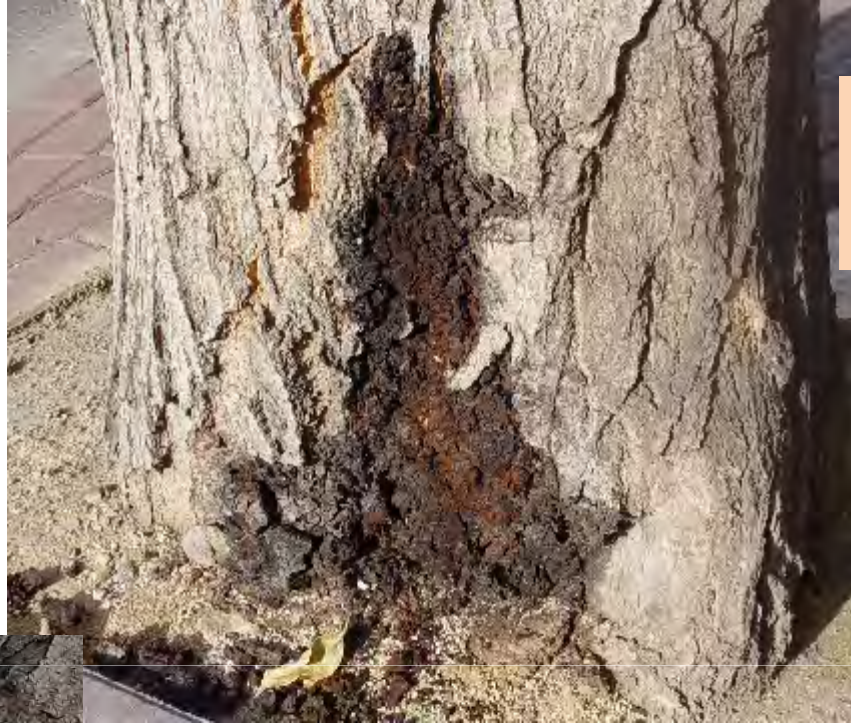
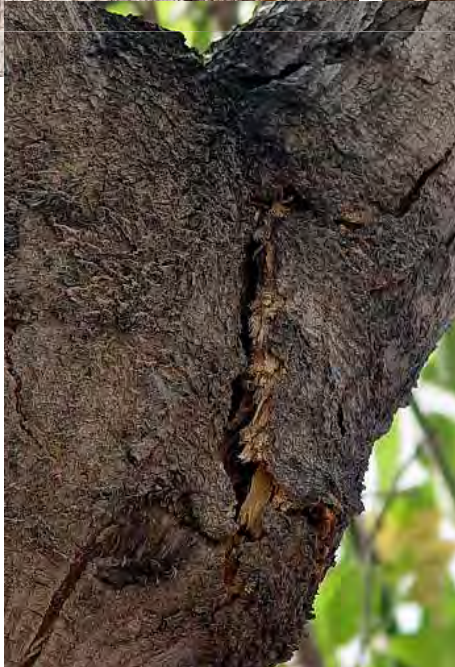
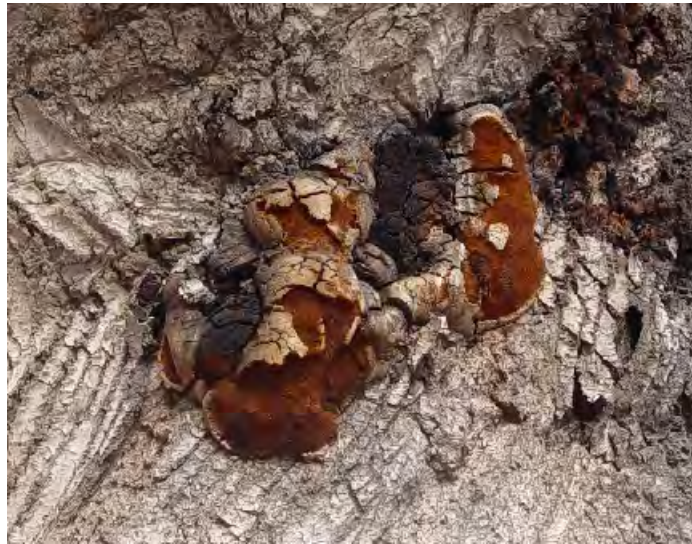
Lugar: Plaza Juan XXIII
Especie: Acer negundo
Árboles afectados: 2

Árboles en los que se detectó grietas, carpóforos de hongos, ramas secas y cavidades internas, síntomas todos ellos que nos hacían presagiar un evidente peligro, dado el avanzado decaimiento de los árboles y el estar en una zona de mucho paso de personas y vehículos, optándose por su tala inmediata y sustitución por moreras

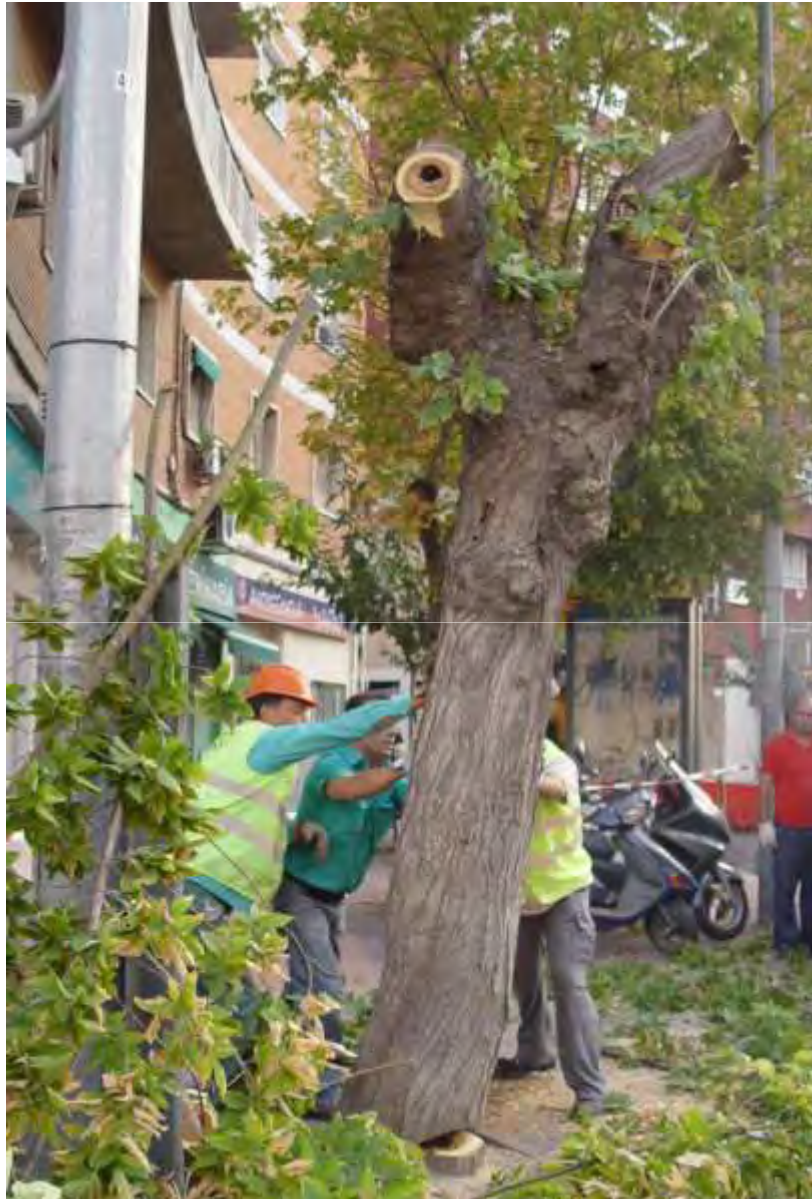
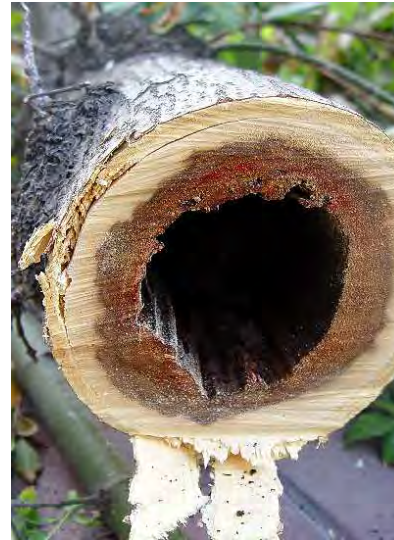
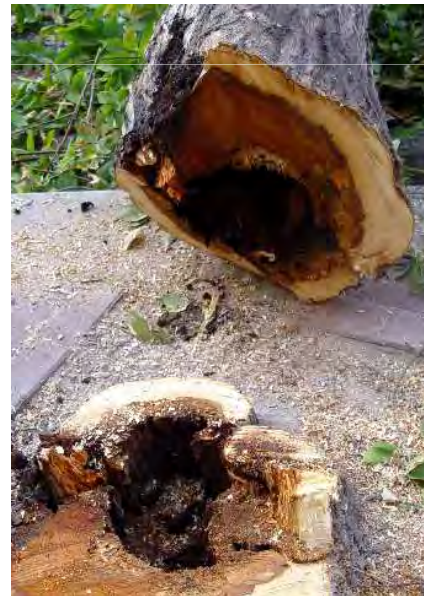
Lugar: Plaza Juan XXIII
Especie: Acer negundo
Árboles afectados: 2

Los árboles se talaron, y como era de esperar, la pudrición interna estaba muy avanzada, con un deterioro tal de la médula que disminuía notablemente la resistencia mecánica de la madera del tronco y ramas principales, constituyendo un riesgo en la vía pública.

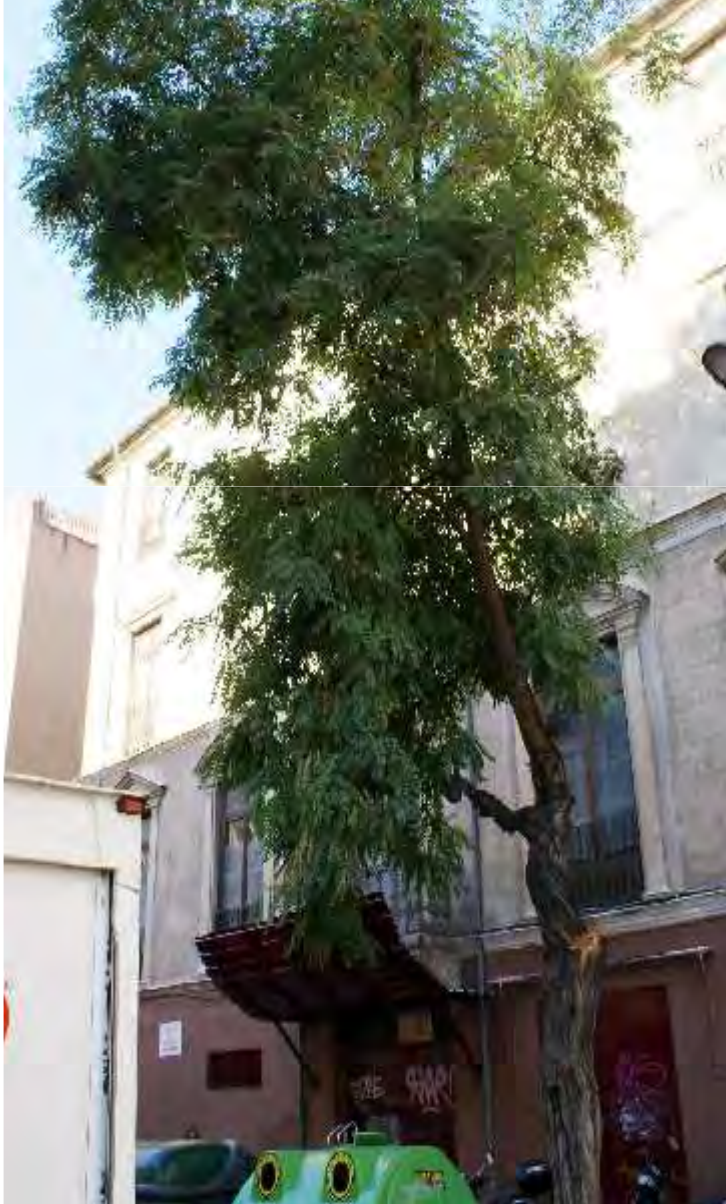
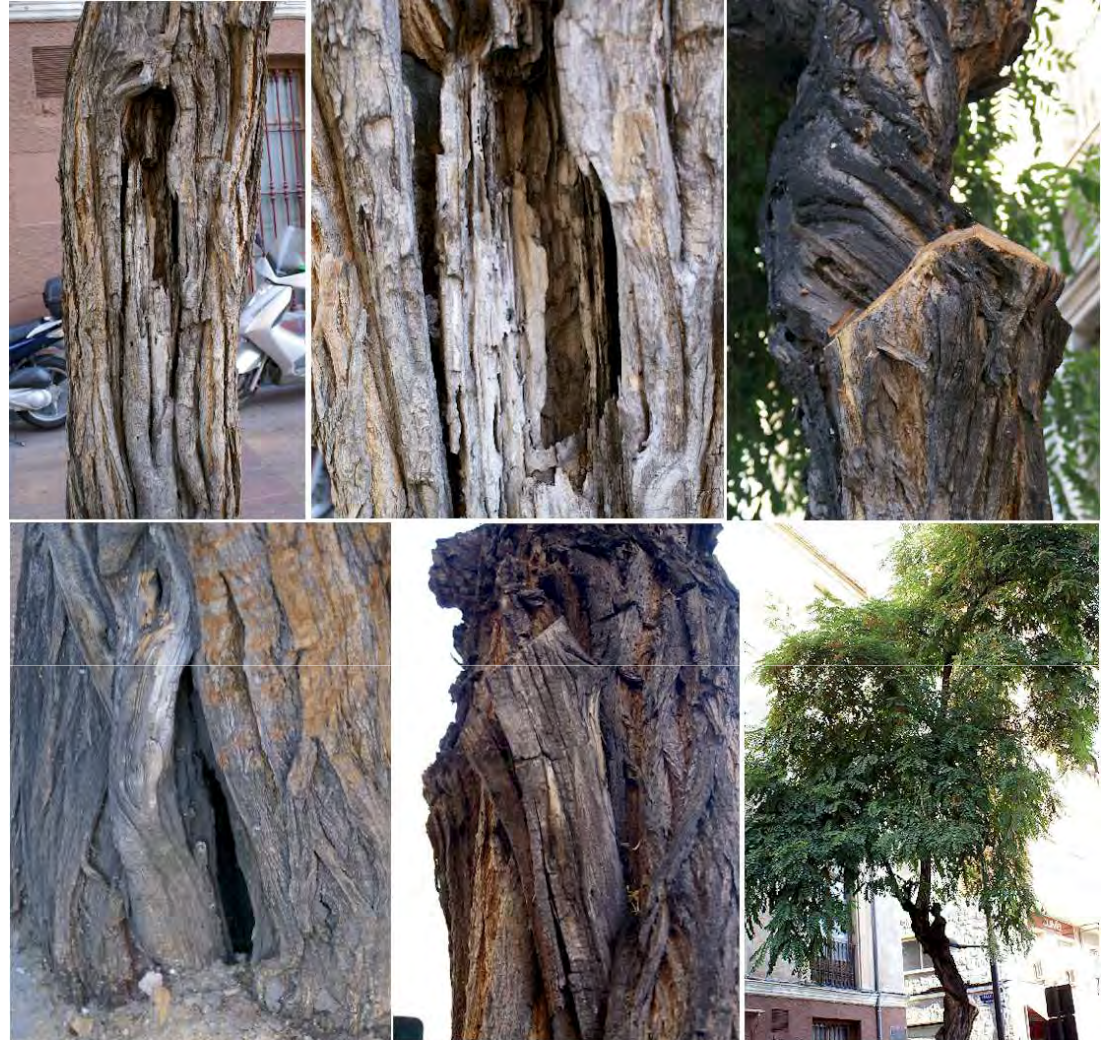
Lugar: calle Saavedra Fajardo
Especie: Robinia pseudoacacia
Árboles afectados: 1

Árbol que presenta un envejecimiento y un deterioro general muy considerable, manteniendo todo el peso de su copa concentrado en un solo brazo principal, que quebrará y caerá el día menos pensado.

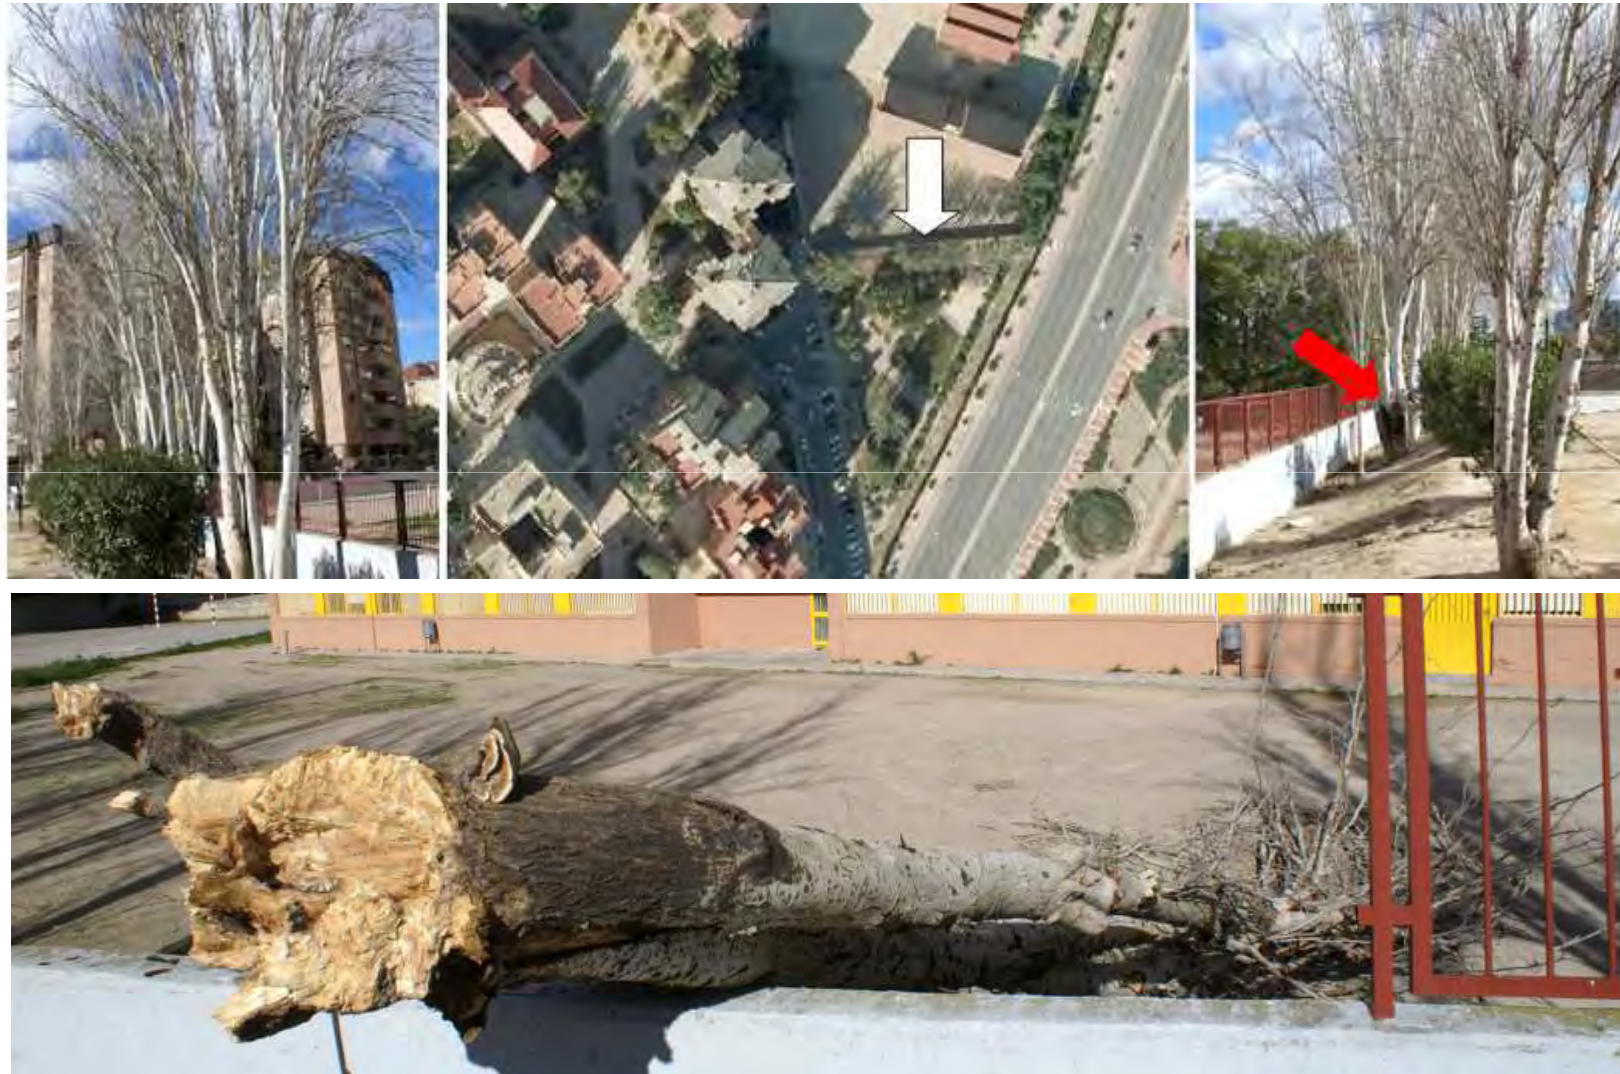
Lugar: junto Colegio Público Infante Juan Manuel
Especie: *Populus alba* var. *pyramidalis*
Árboles afectados: 4

En una inspección visual de los árboles de la alineación existente junto al colegio tras la caída de uno de ellos a causa del viento, se apreciaron oquedades, algunas de ellas de grandes dimensiones, descortezados, grietas, madera totalmente muerta y orificios de salida de insectos minadores.

Varios de los árboles, por su estado, eran igualmente candidatos a caer a causa del viento fuerte, y existía el precedente de que en esa alineación ya había caído otro árbol tiempo atrás.

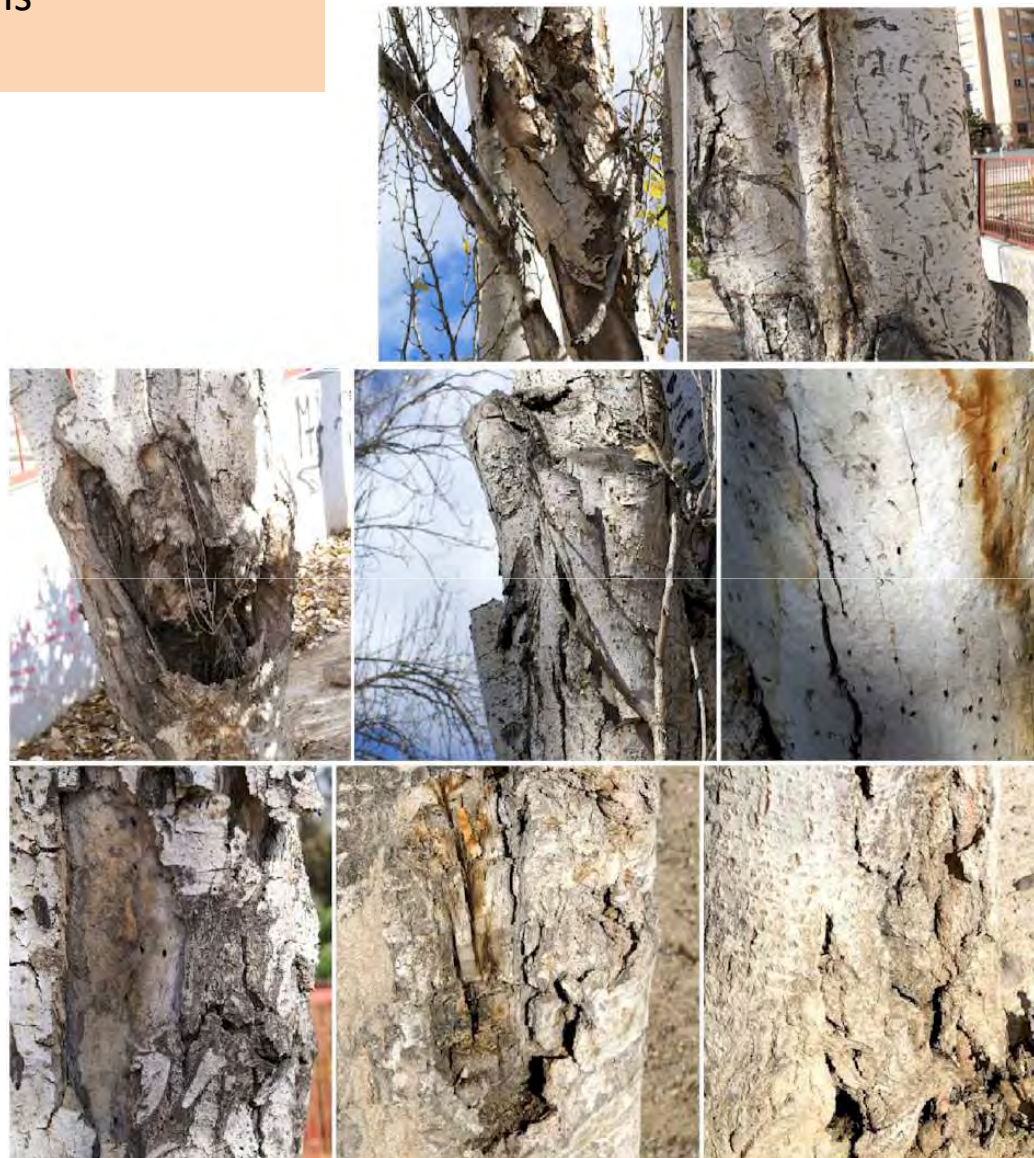
Estas calles del Barrio del Carmen tienen a lo largo de sus aceras parterres rectangulares de césped con una alineación de chopos de hoja de peral (*Populus simonii*) que han ido enfermando en los últimos años, padeciendo actualmente, en mayor o menor medida, pudriciones internas debidas a hongos xilófagos, que han obligado a la realización periódica de podas de saneamiento, en algunos casos bastante drásticas, o a la eliminación total del árbol en aquellos casos de mayor gravedad y serio peligro para personas y bienes.

Este proceso es imparable, y todos los árboles morirán poco a poco sin que exista solución terapéutica para el problema. Por esta razón se debe eliminar la perpetua peligrosidad que supone tener en la vía pública unos árboles enfermos, talándolos y sustituyéndolos simultáneamente por otra especie más adecuada.

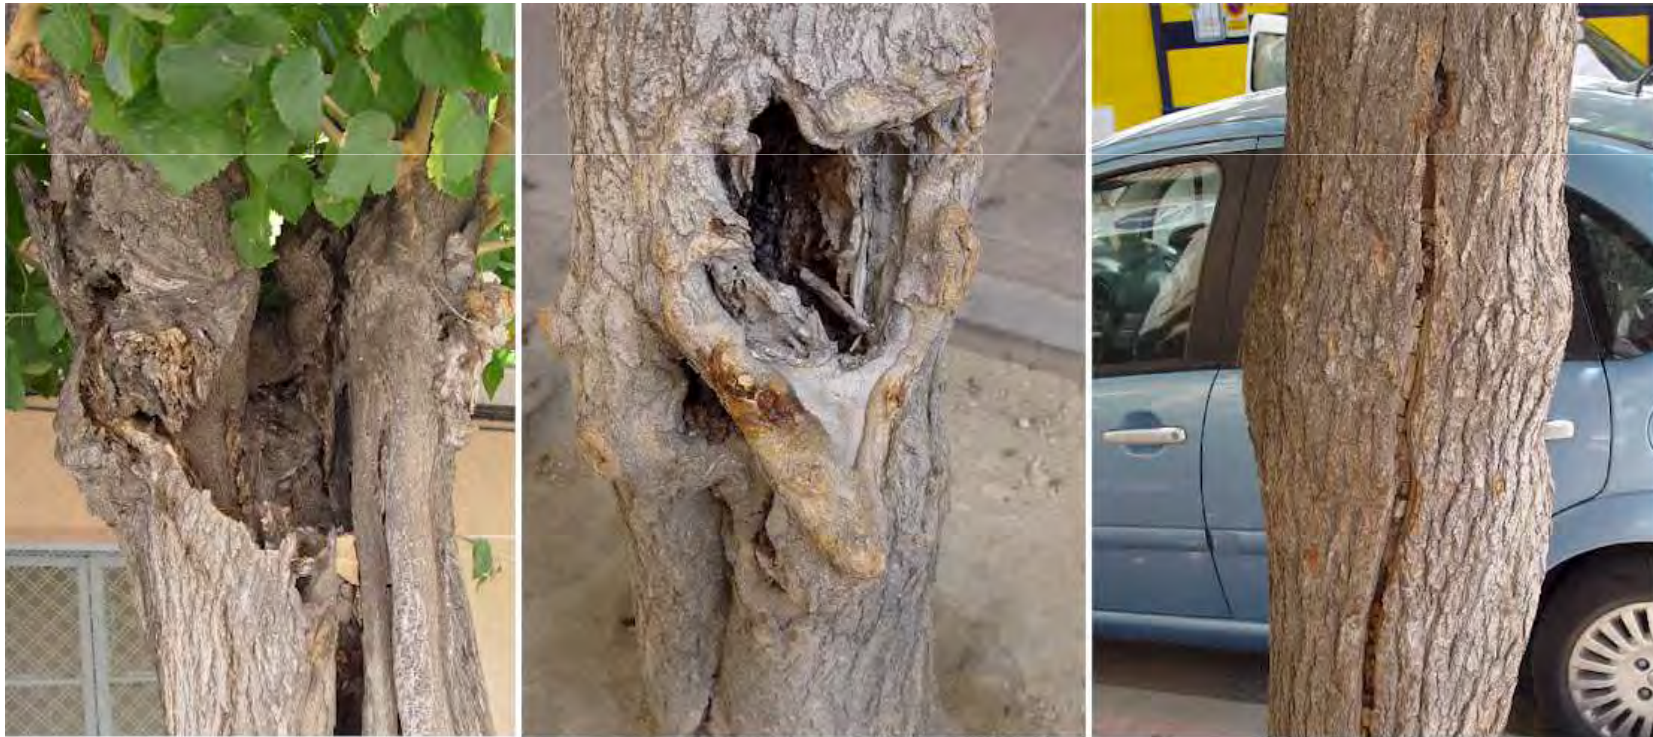
En las alineaciones de las calles citadas existen muchas moreras con más de 40-50 años de edad que presentan un decaimiento muy marcado, debido principalmente a las fuertes podas anuales a las que hay que someterlas sin remedio, las cuales dan lugar a pudriciones de su madera. Todo este arbolado hay que ir pensando en sustituirlo.

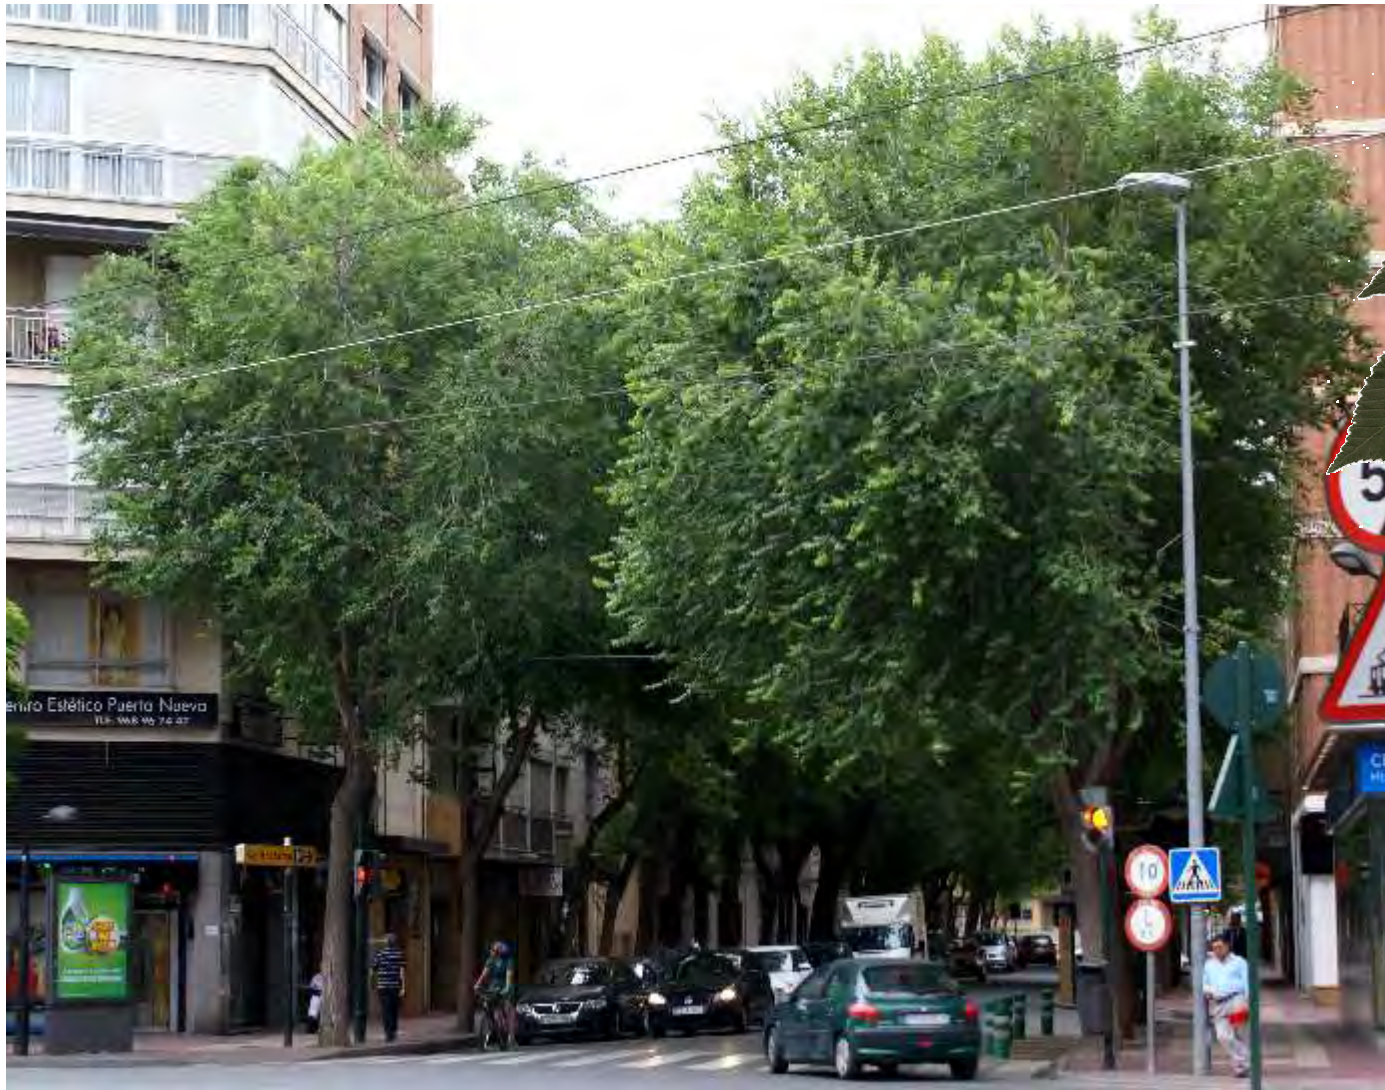
Densidad aparentemente agradable pero peligrosa

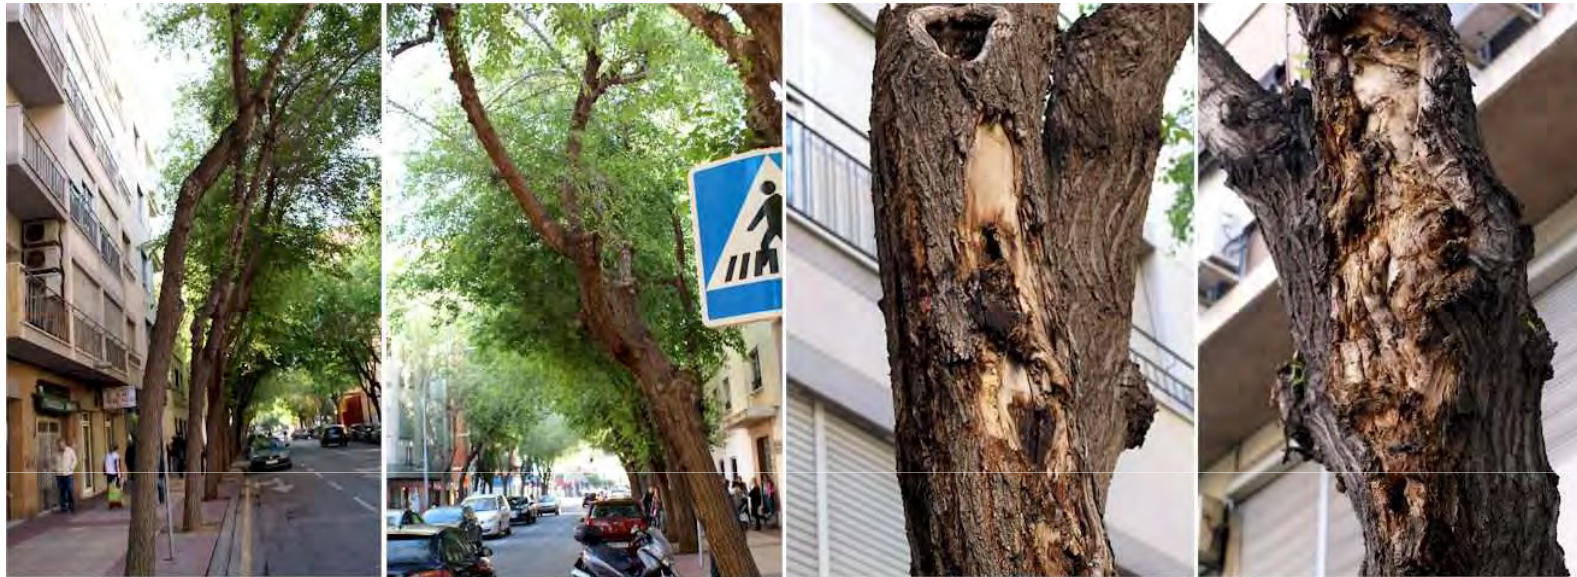
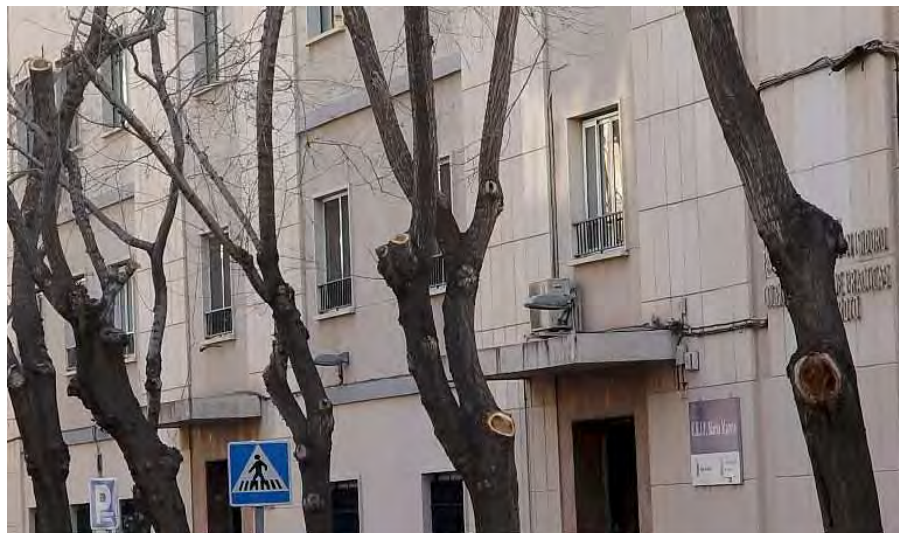
Golpes por estar torcidos

Imposibilidad de cicatrización de los cortes grandes

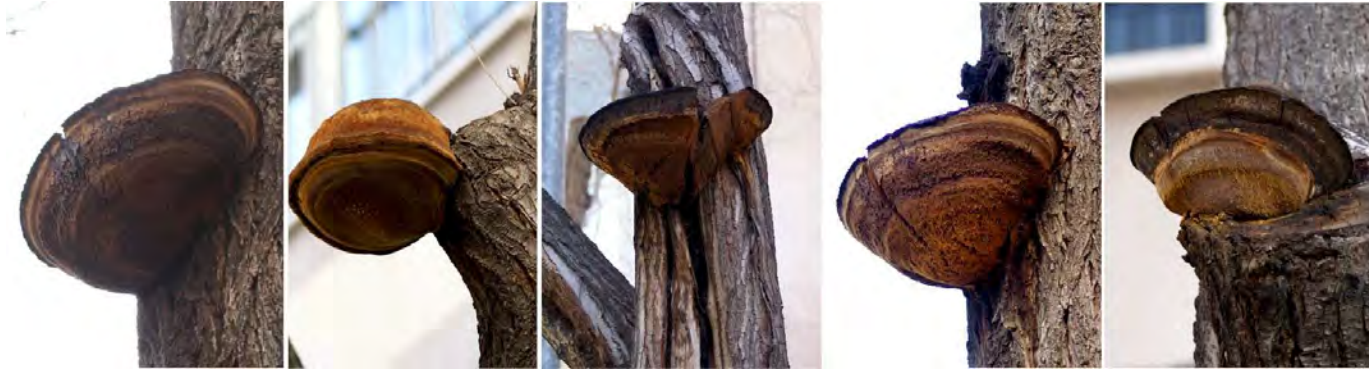
presencia
de carpóforos
de hongos de
la madera

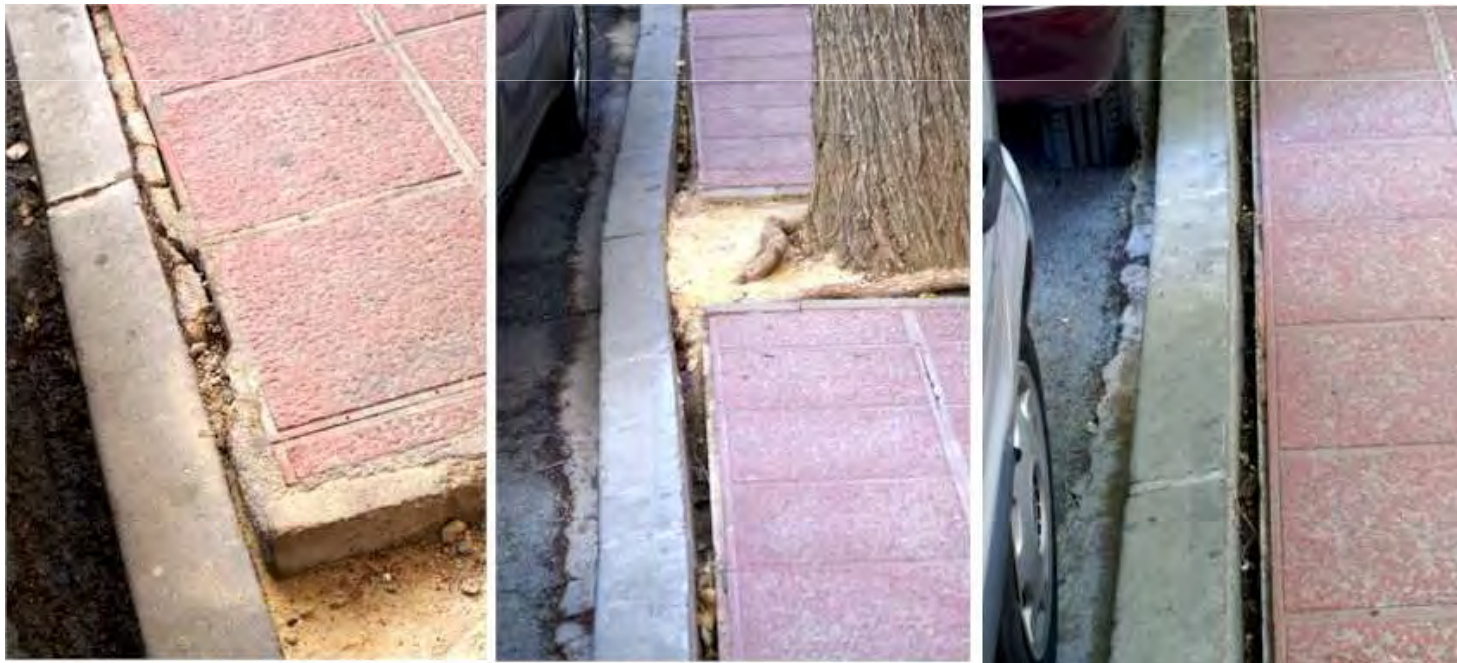
Aceras y bordillos deteriorados

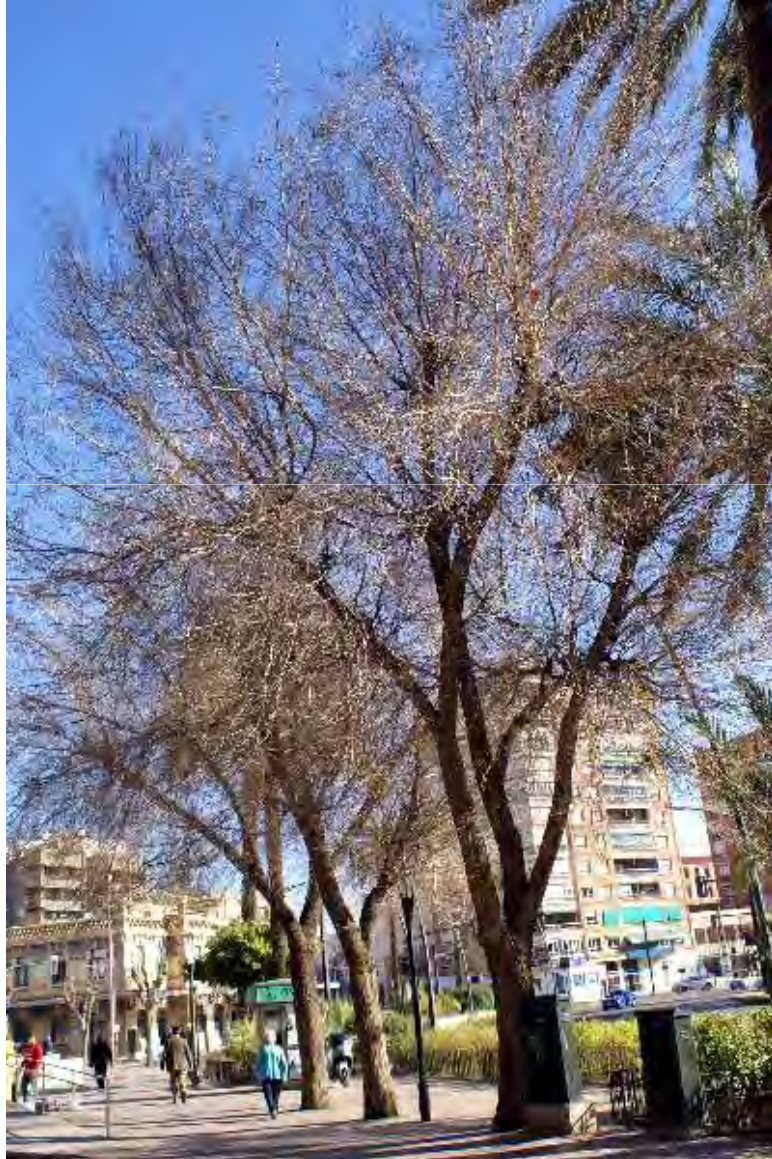
Junto a Correos quedan 3 grandes olmos que poseen muchas ramas peligrosas y sufren podredumbres internas, como lo prueban las oquedades en ramas, las grietas y las escurriduras producidas por los hongos

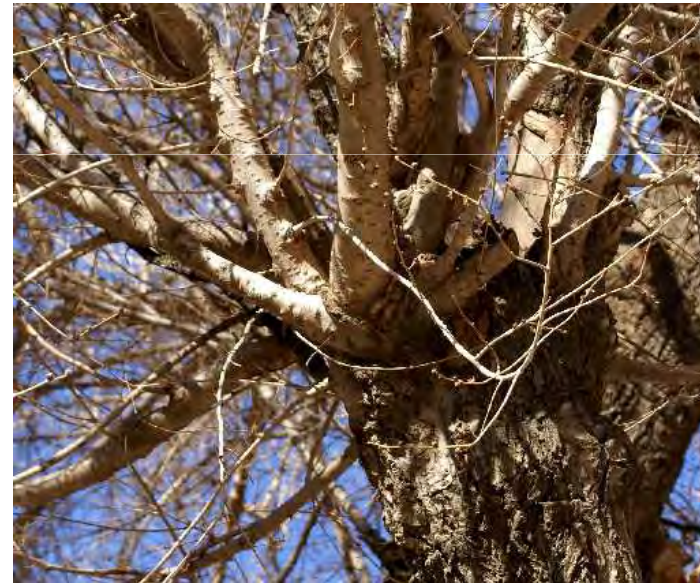
Son múltiples los chupones que quiebran con facilidad y que brotan tras las podas

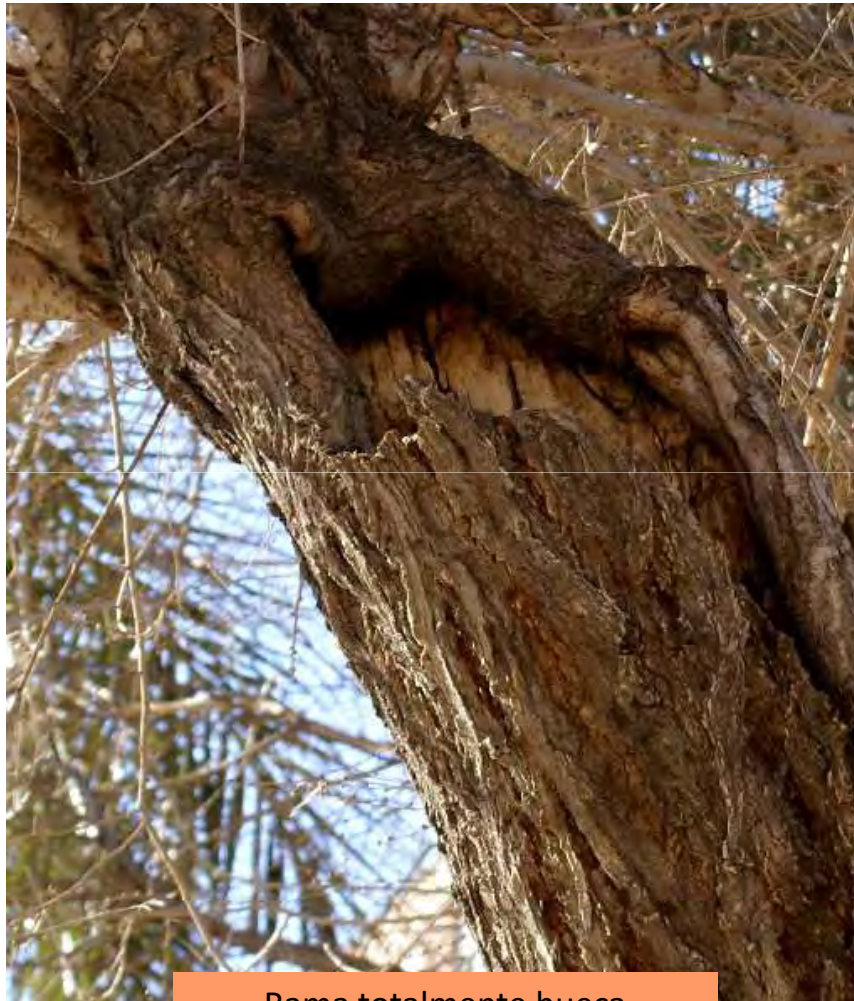
Rama totalmente hueca
soportando mucho peso

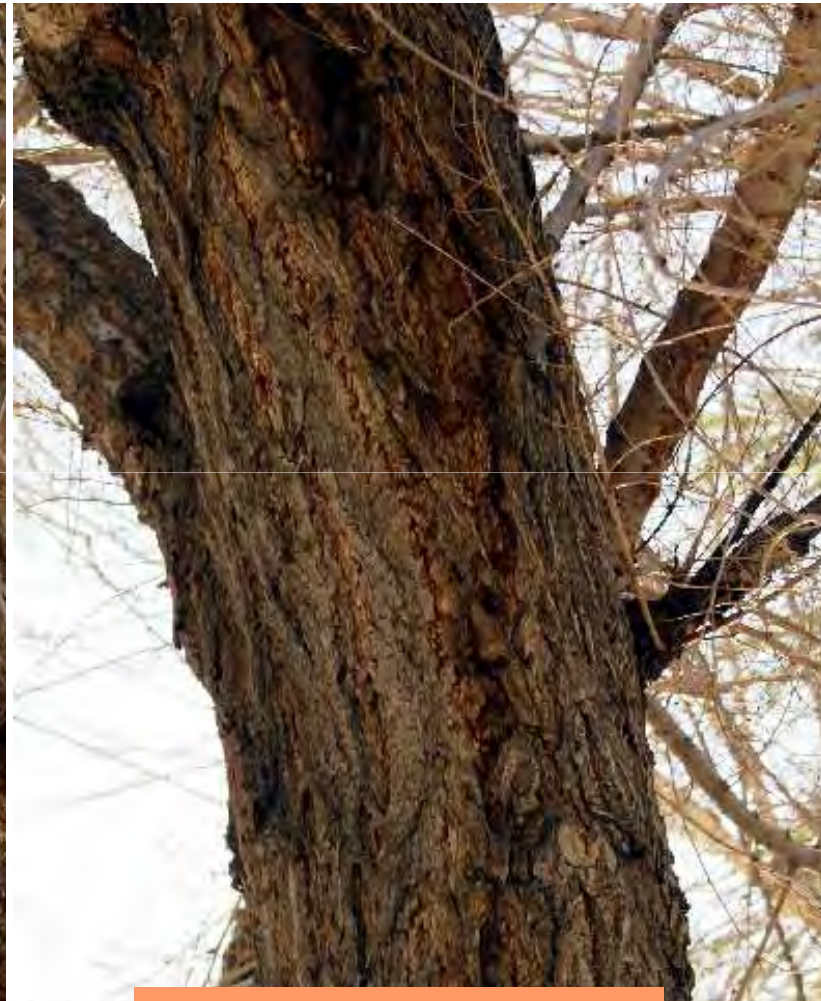
Gran grieta vertical alarmante

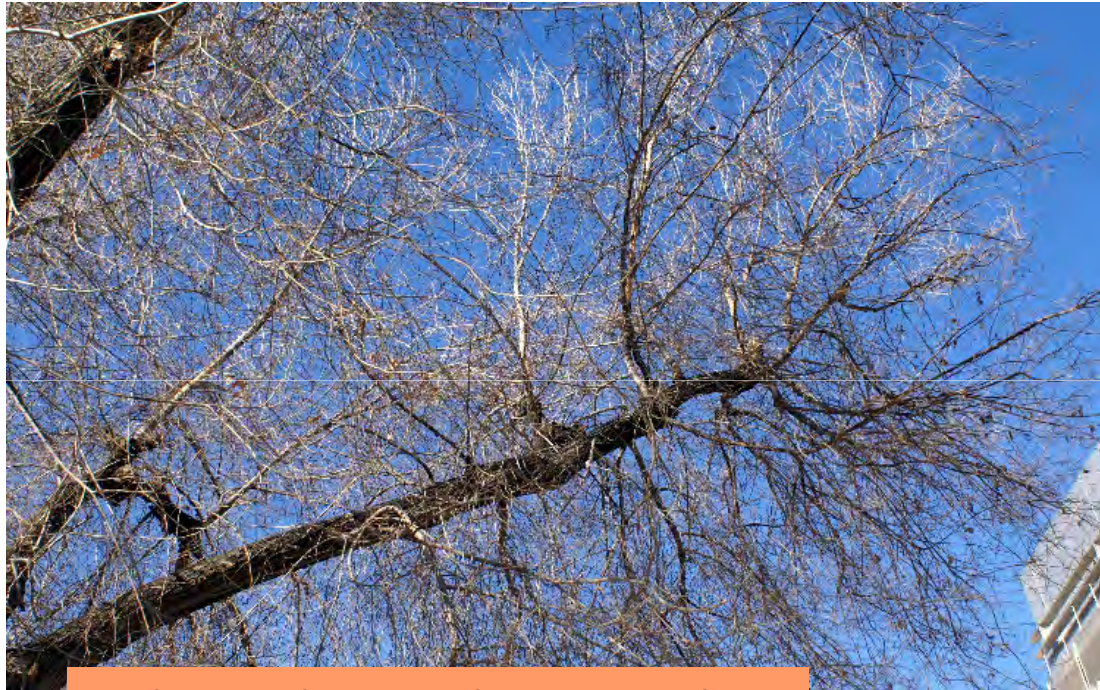
En las condiciones de nuestro clima mediterráneo, las ramas de esta especie se sobrecargan de peso debido al exceso de brotaciones

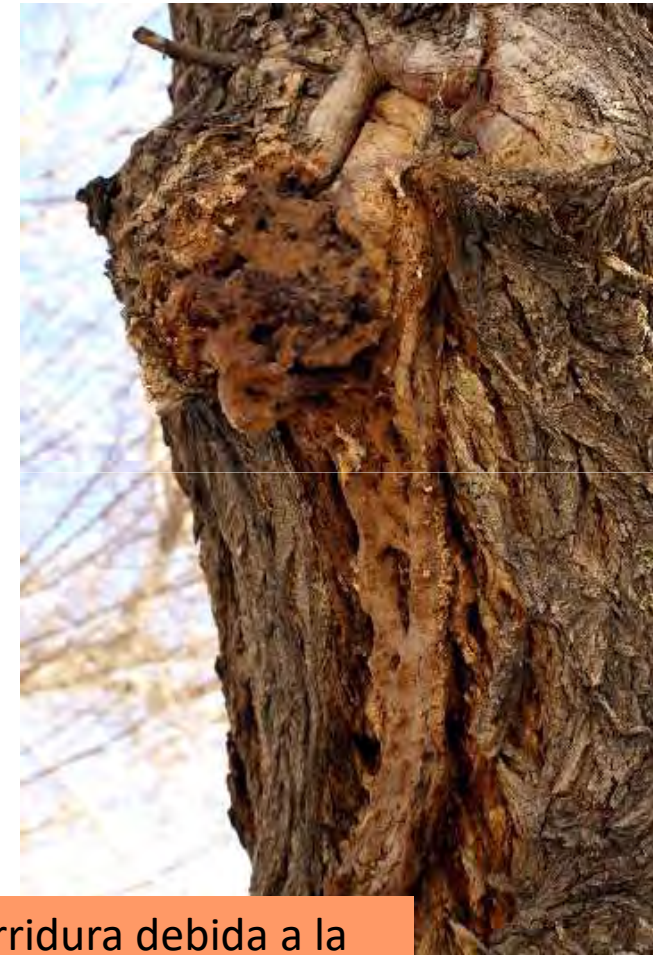
Escurridura debida a la acción de los hongos
