Concejalía de Zonas Verdes
y Arbolado Urbano

GESTIÓN DEL ARBOLADO URBANO DE MURCIA

LAS SUSTITUCIONES NECESARIAS

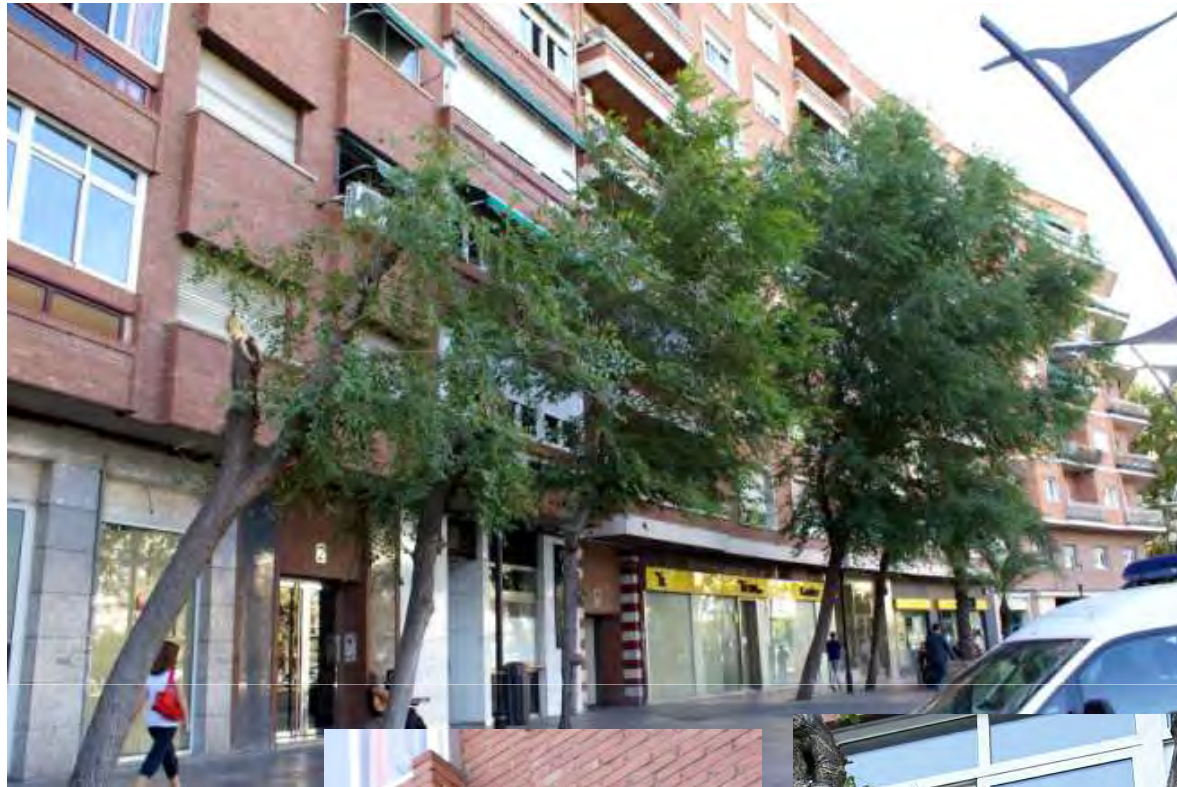
Son árboles que han sido muy podados porque molestan a las viviendas por su proximidad y que sufren por ello podredumbres en mayor o menor medida. A menudo han caído ramas.

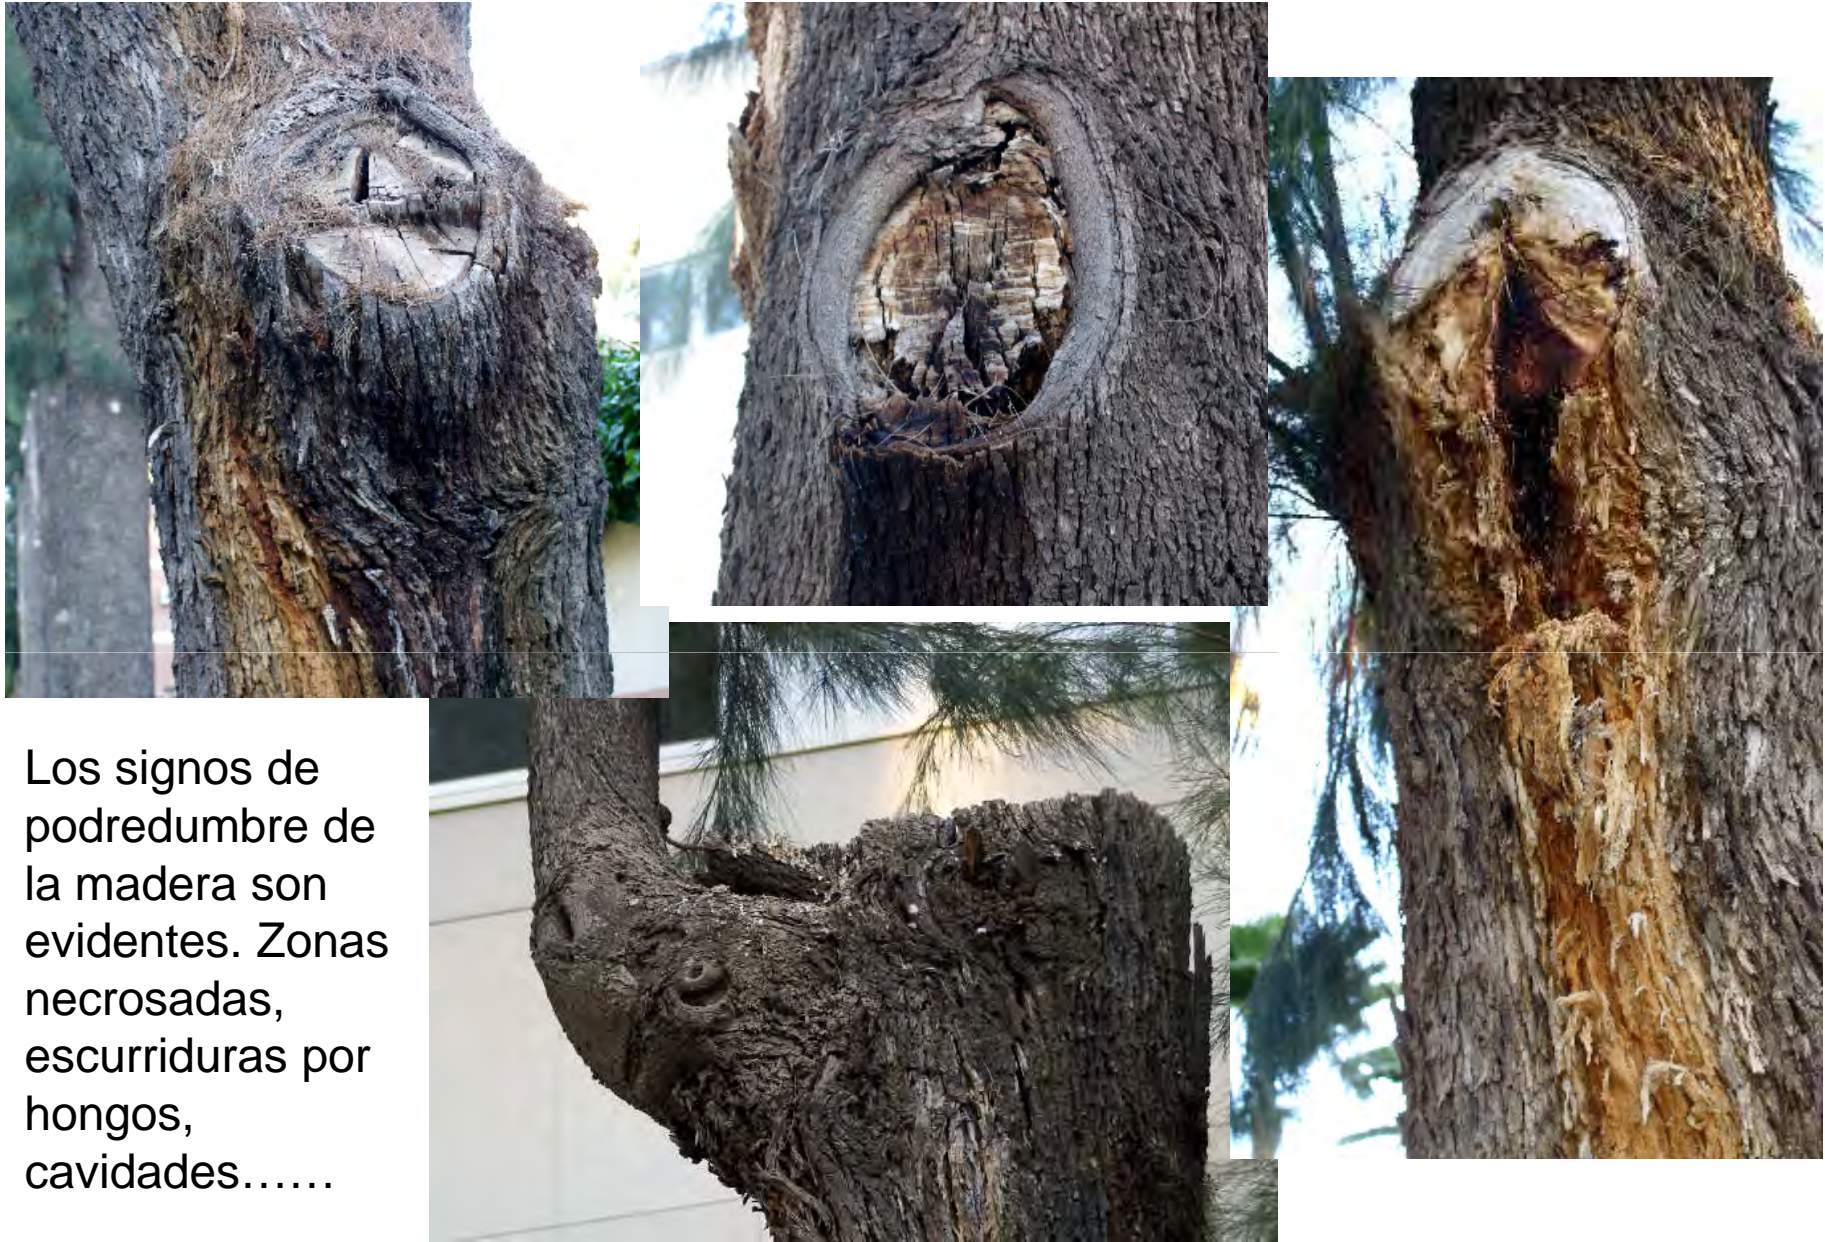
Los signos de podredumbre de la madera son evidentes. Zonas necrosadas, escurriduras por hongos, cavidades.....

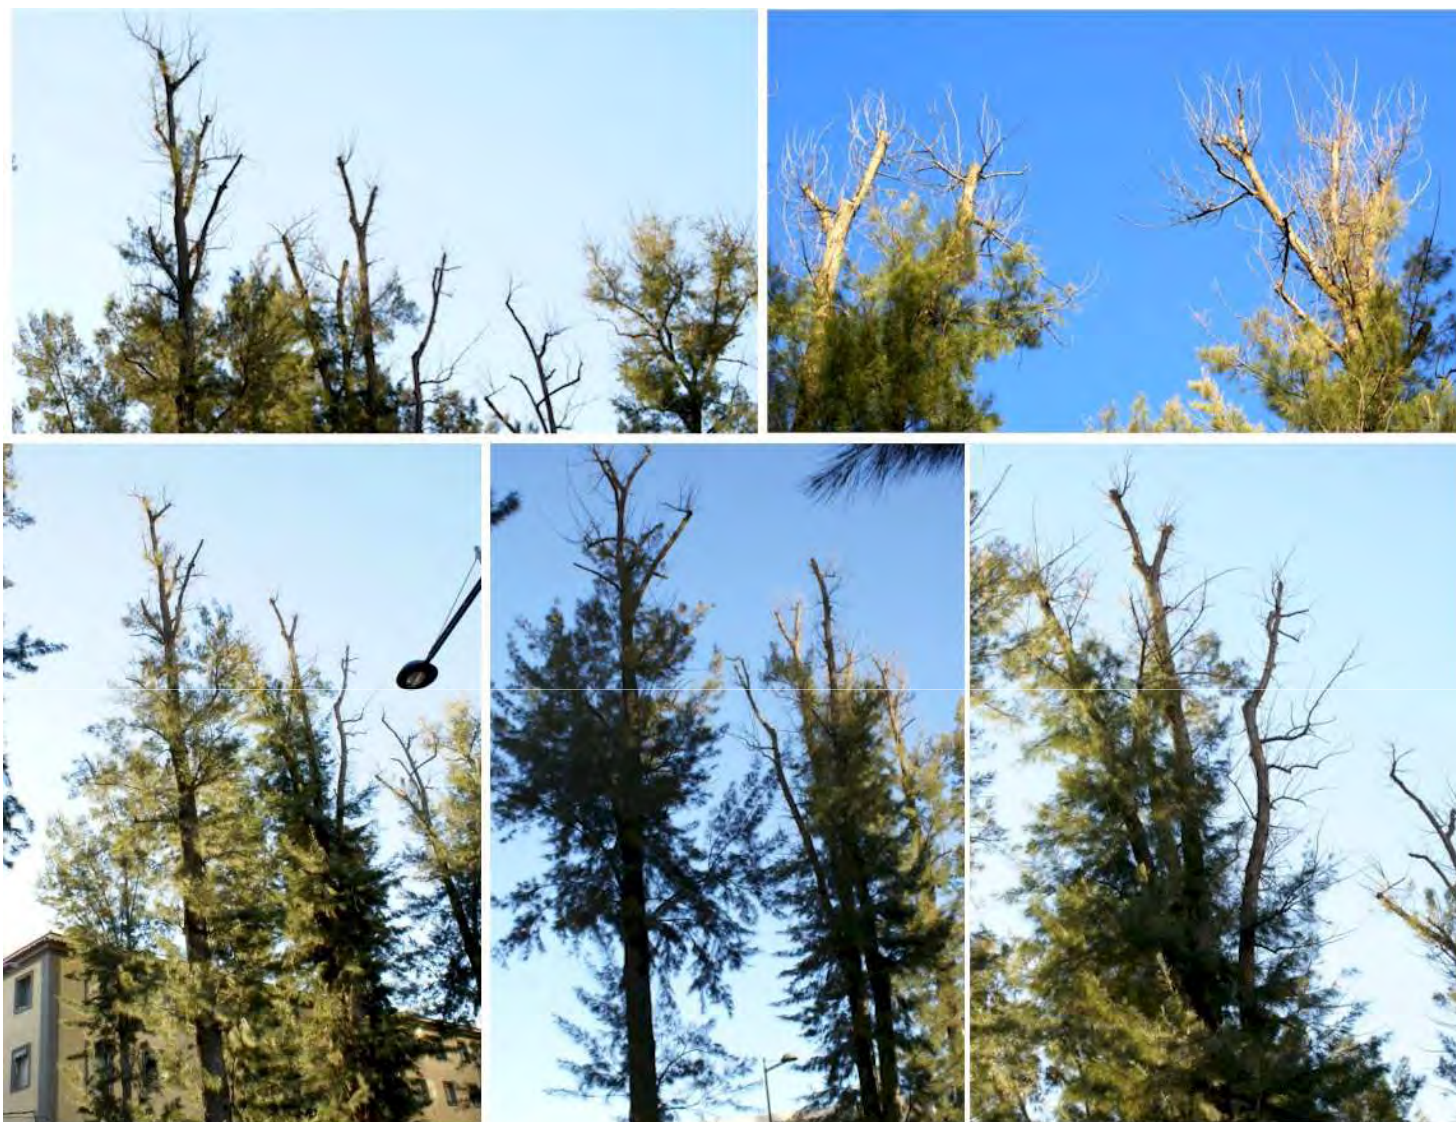
El decaimiento de muchas de las casuarinas es evidente, y es un peligro mantener árboles tan altos y situados en una zona de tránsito en mal estado fitosanitario.

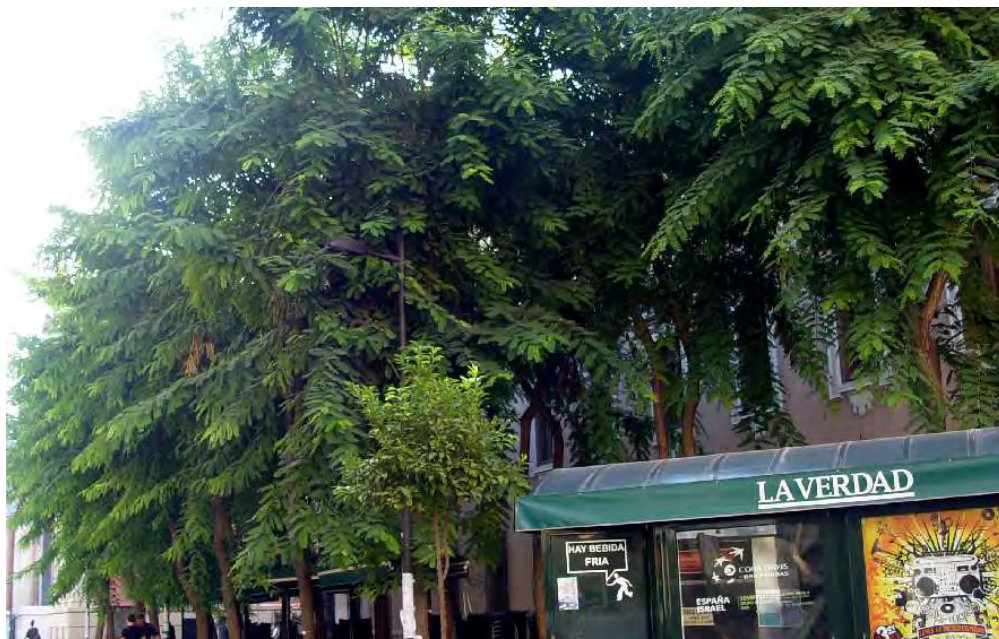
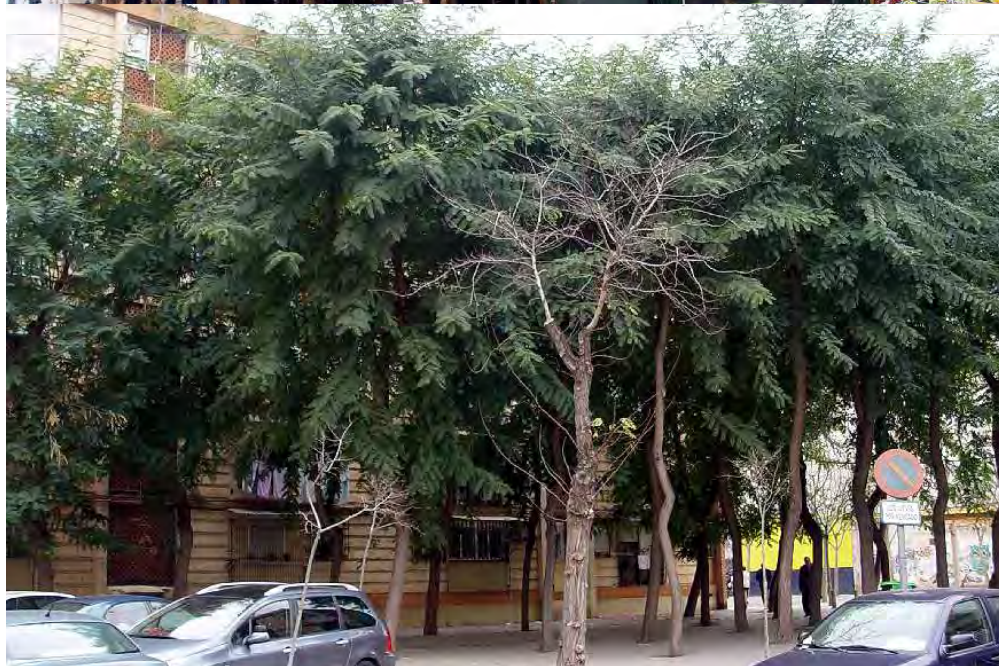
Hay plantaciones realizadas con un marco demasiado denso en las que habría que eliminar unos cuantos árboles para que los restantes pudieran recibir la cantidad de sol y aire necesarios para su correcto desarrollo.

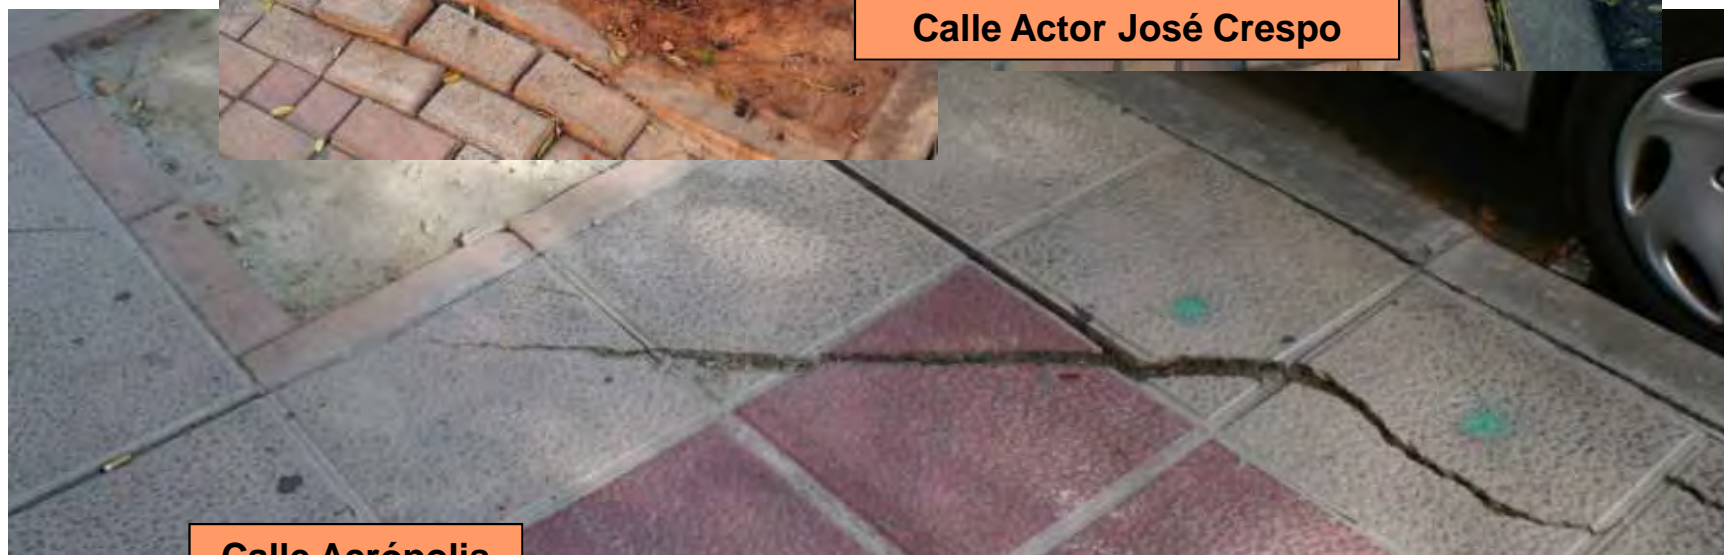
Calle Acrópolis

Sus raíces pueden ocasionar muchos problemas en aceras y en otros pavimentos, así, como en calzadas debidamente asfaltadas

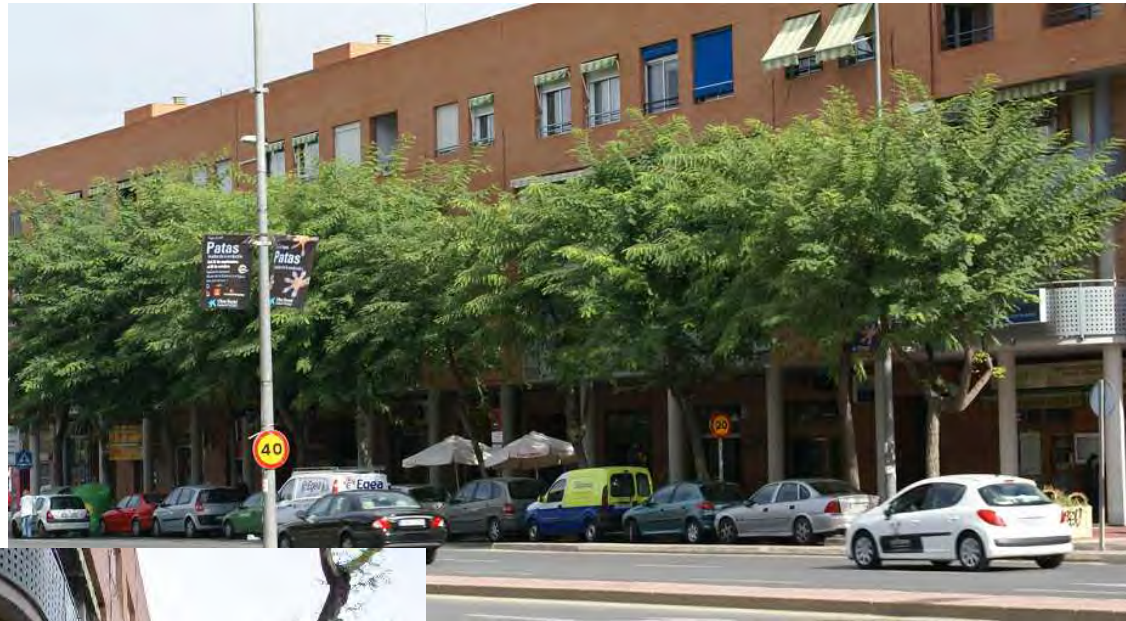
Avenida Juan de Borbón

En ocasiones se han plantado tan cerca de los edificios que hay que mantener constantemente podados los árboles para evitar las lógicas molestias a las viviendas. Es absurdo mantener una especie en esas condiciones y habrá que cambiarla por otra.

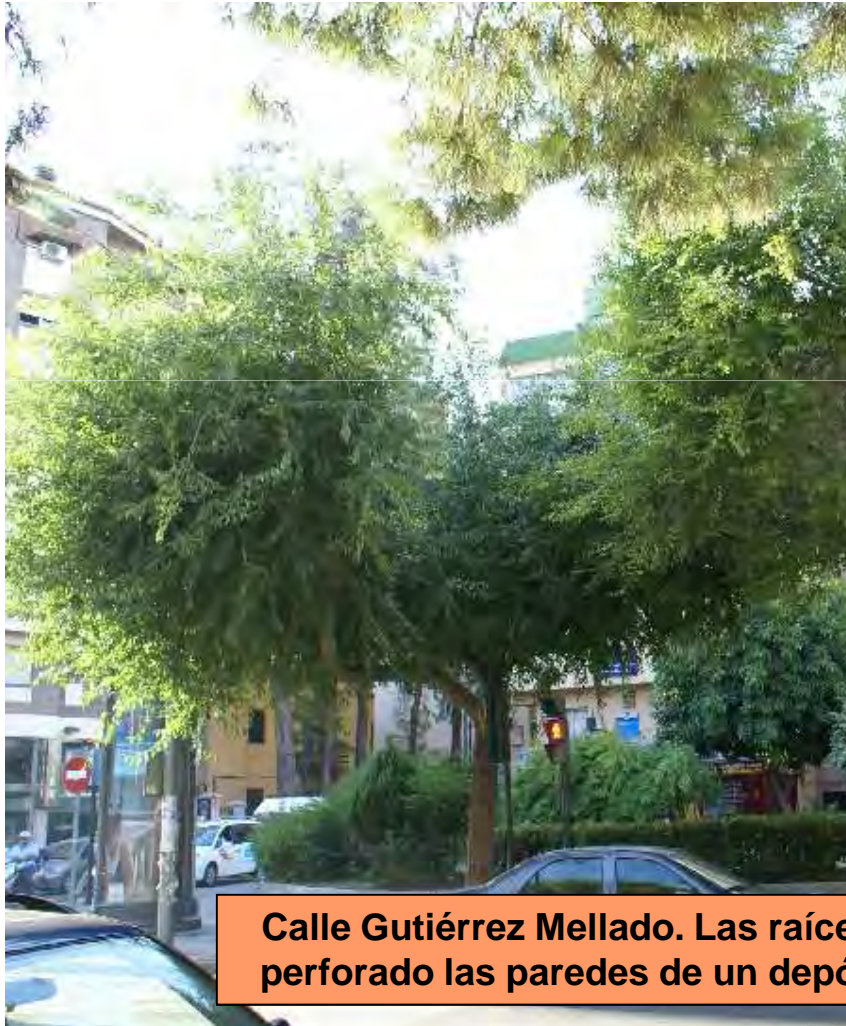
Calle Gutiérrez Mellado. Las raíces de un olmo habían perforado las paredes de un depósito de agua potable

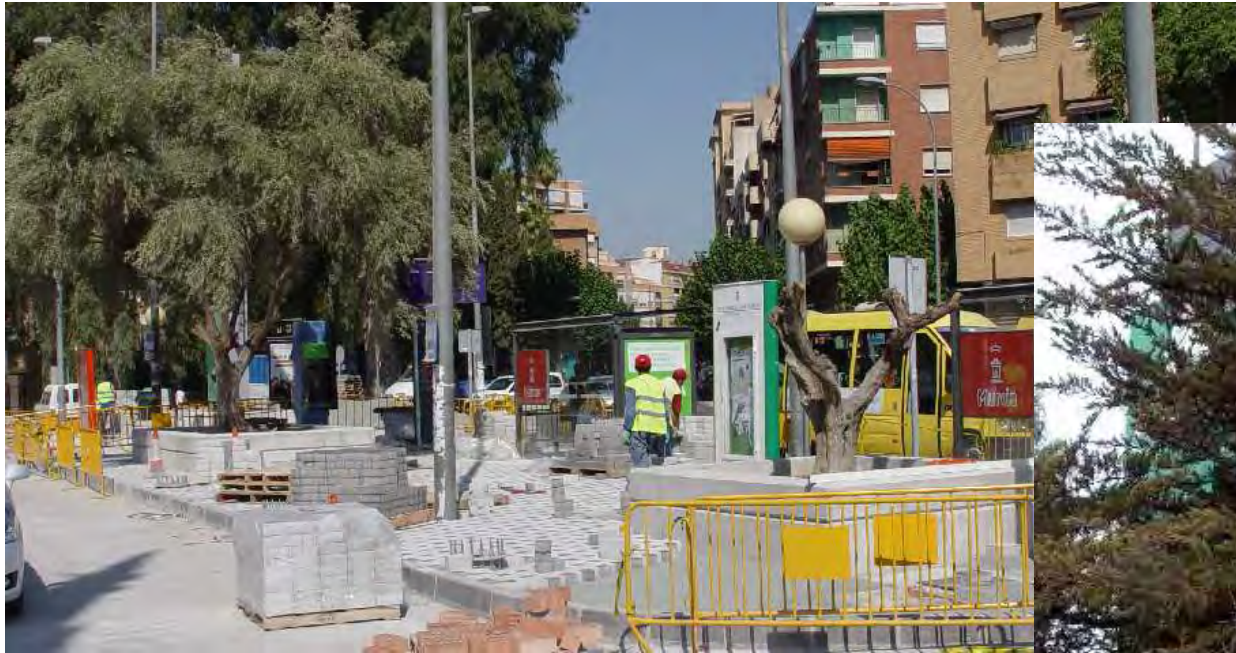
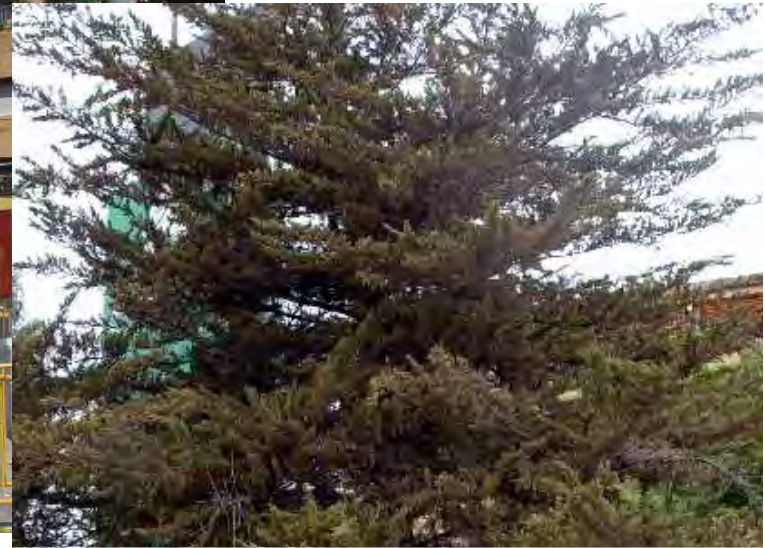
Cupressus macrocarpa que hubo que talar ante la imposibilidad de su trasplante en la remodelación de la Plaza Industria, frente a la RENFE.

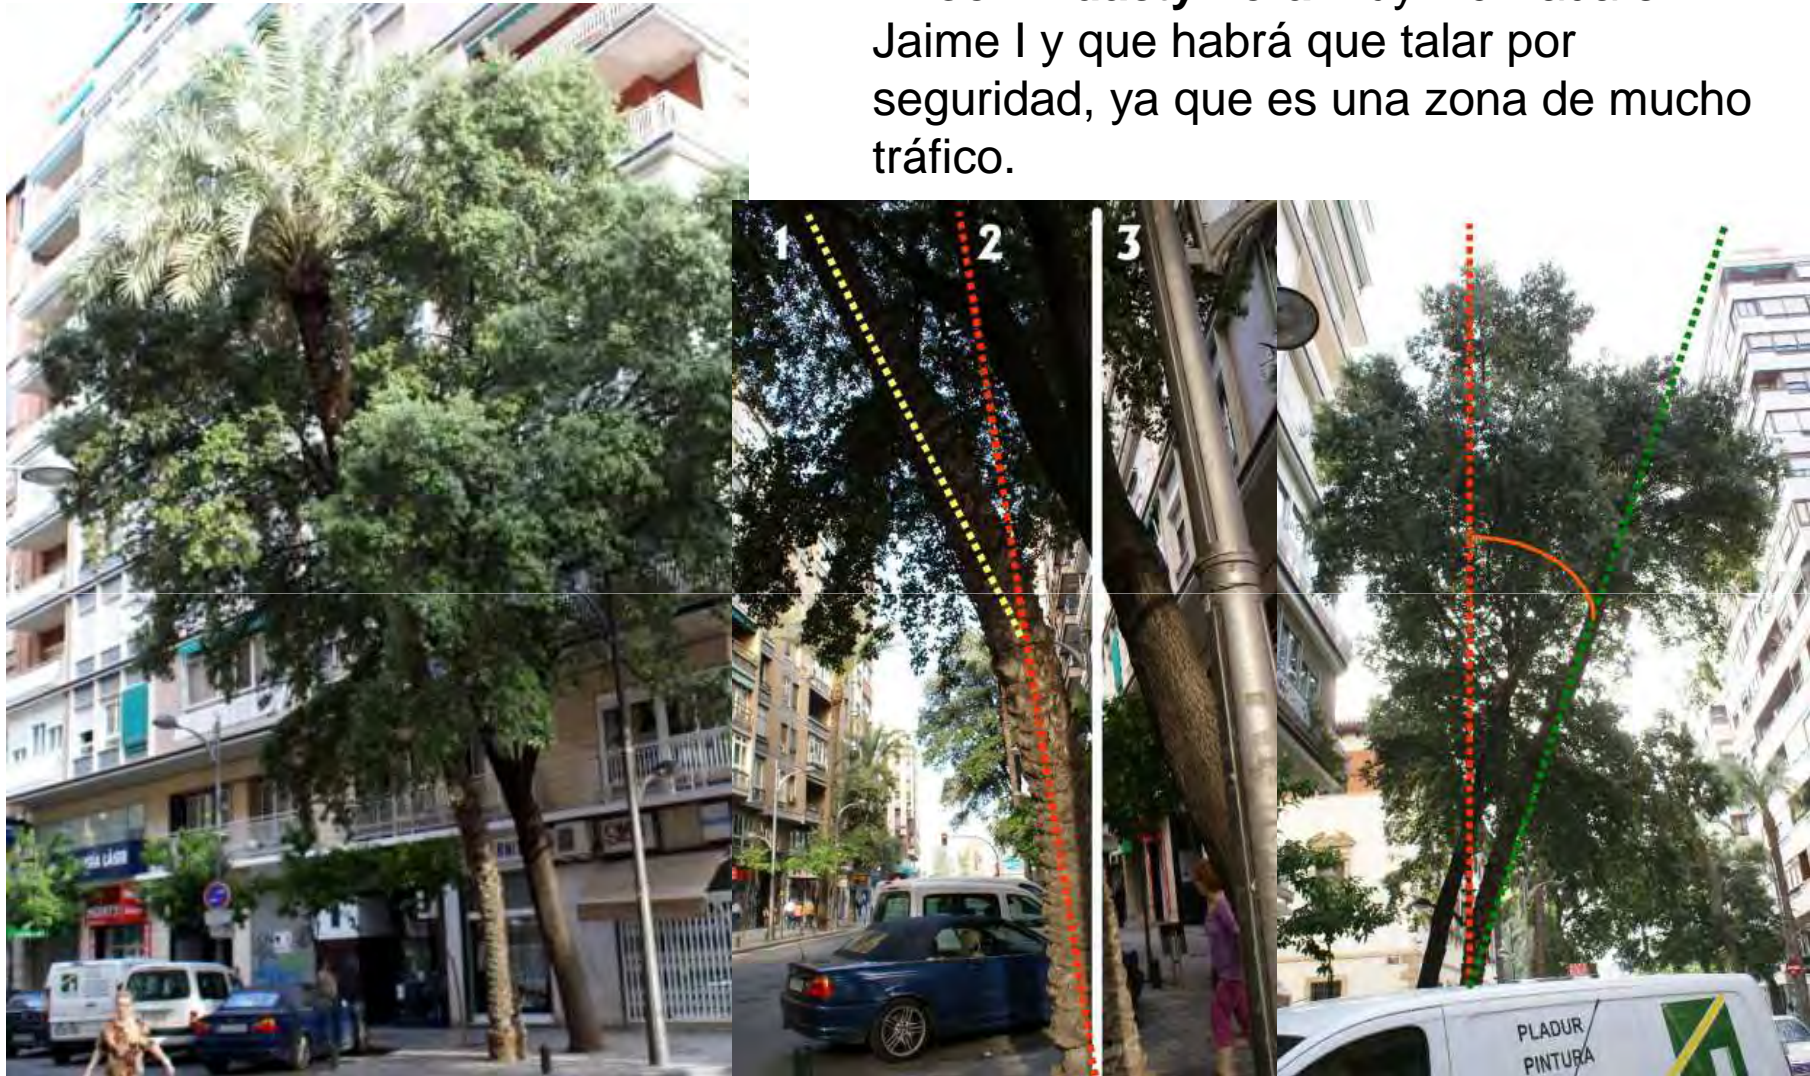
La competencia con la encina en la búsqueda de luz ha propiciado su paulatina inclinación hacia el centro de la calle
