Concejalía de Zonas Verdes
y Arbolado Urbano

GESTIÓN DEL ARBOLADO URBANO DE MURCIA

LAS SUSTITUCIONES NECESARIAS

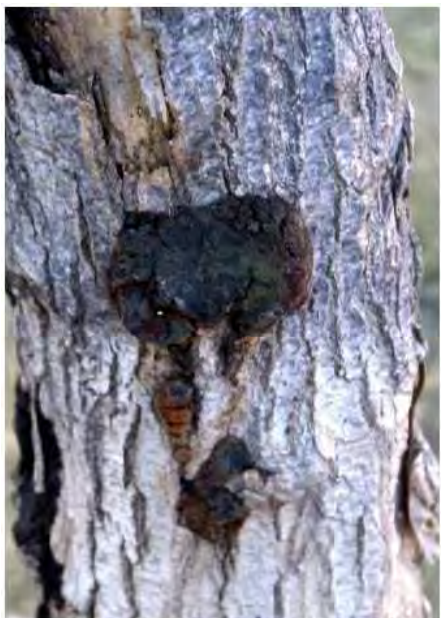
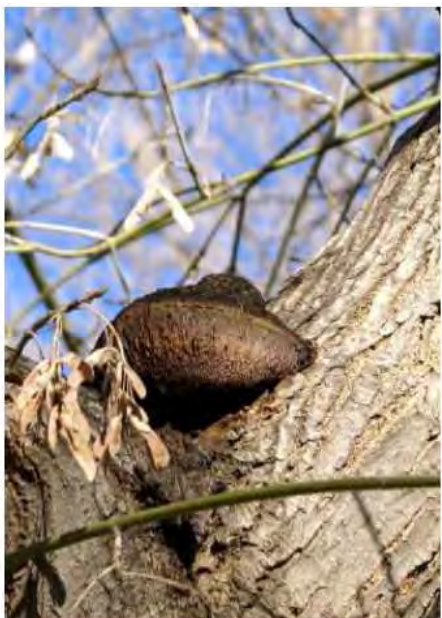
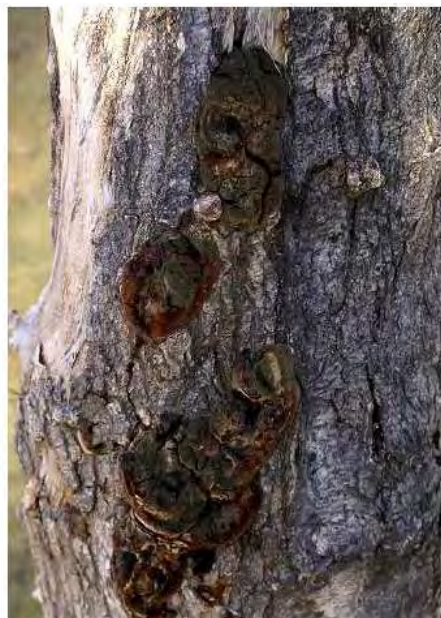
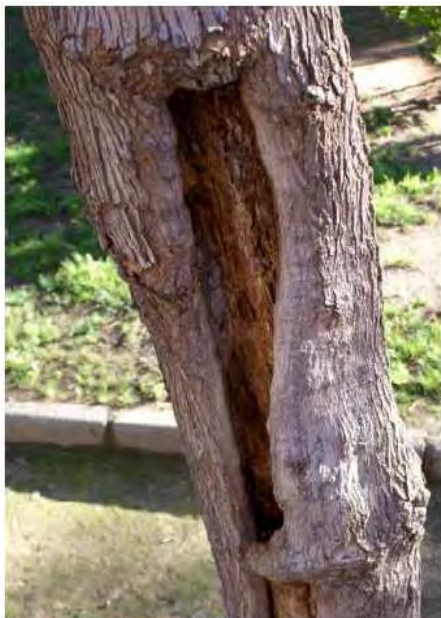
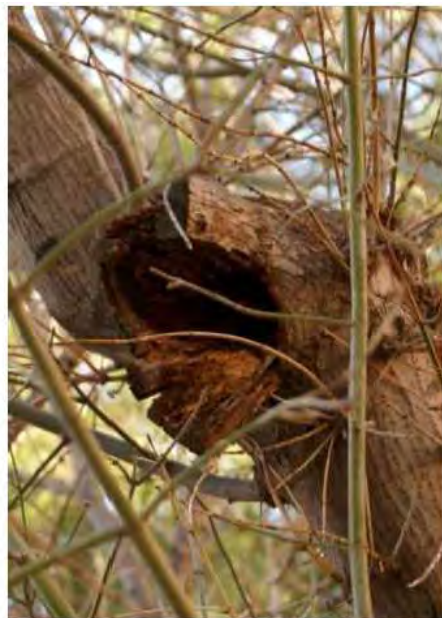
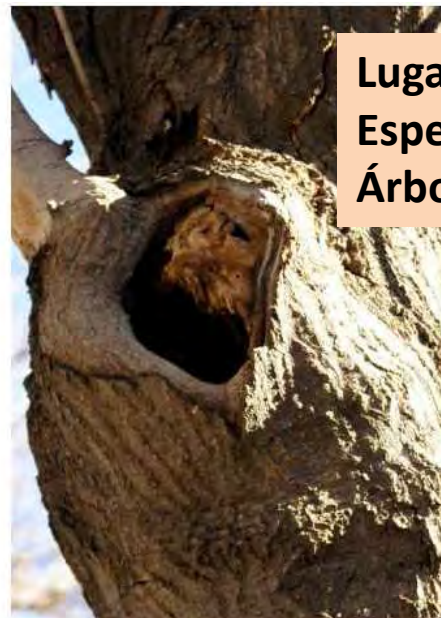
Lugar: Plaza del Rocío
Especie: Acer negundo
Árboles afectados: 13

Árboles secos, agrietados y descortezados, en los que se observa numerosos carpóforos de hongos xilófagos, enormes cavidades por pudrición de la madera y en los que a menudo la corteza se desprende con facilidad con la mano.

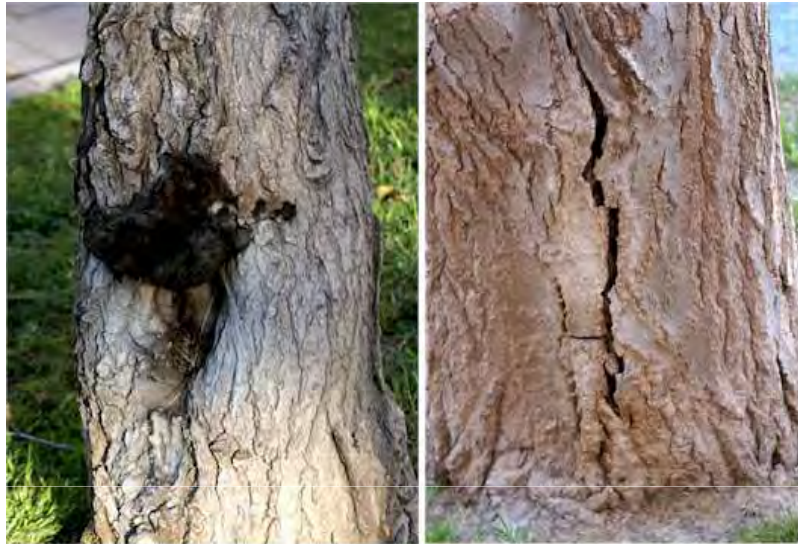
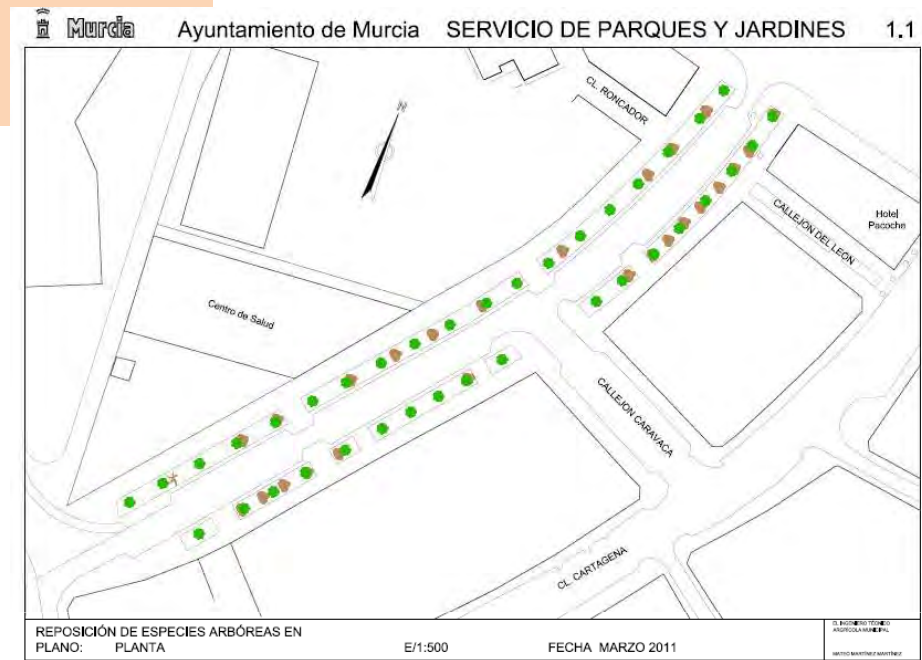
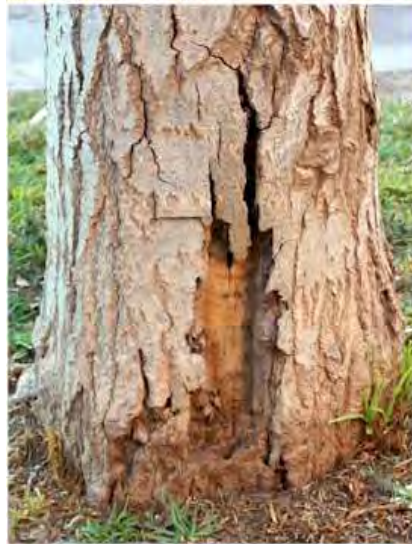
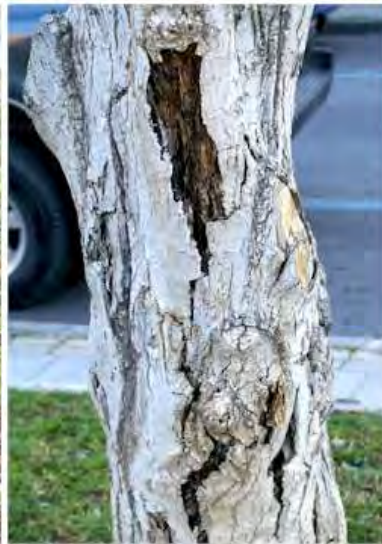
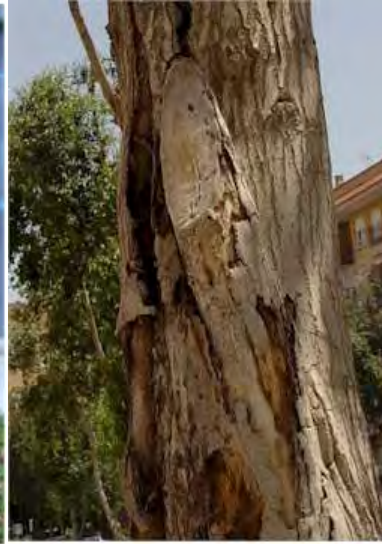
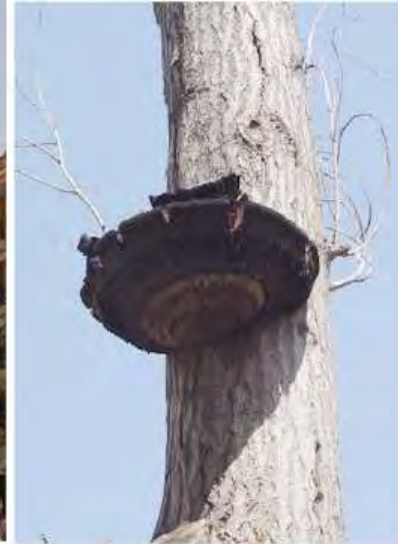
Lugar: calles Madre Elisea Oliver Molina y Jumilla

Estas calles del Barrio del Carmen tienen a lo largo de sus aceras parterres rectangulares de césped con una alineación de chopos de hoja de peral (*Populus simonii*) que han ido enfermando en los últimos años, padeciendo actualmente, en mayor o menor medida, pudriciones internas debidas a hongos xilófagos, que han obligado a la realización periódica de podas de saneamiento, en algunos casos bastante drásticas, o a la eliminación total del árbol en aquellos casos de mayor gravedad y serio peligro para personas y bienes.

Este proceso es imparable, y todos los árboles morirán poco a poco sin que exista solución terapéutica para el problema. Por esta razón se debe eliminar la perpetua peligrosidad que supone tener en la vía pública unos árboles enfermos, talándolos y sustituyéndolos simultáneamente por otra especie más adecuada.

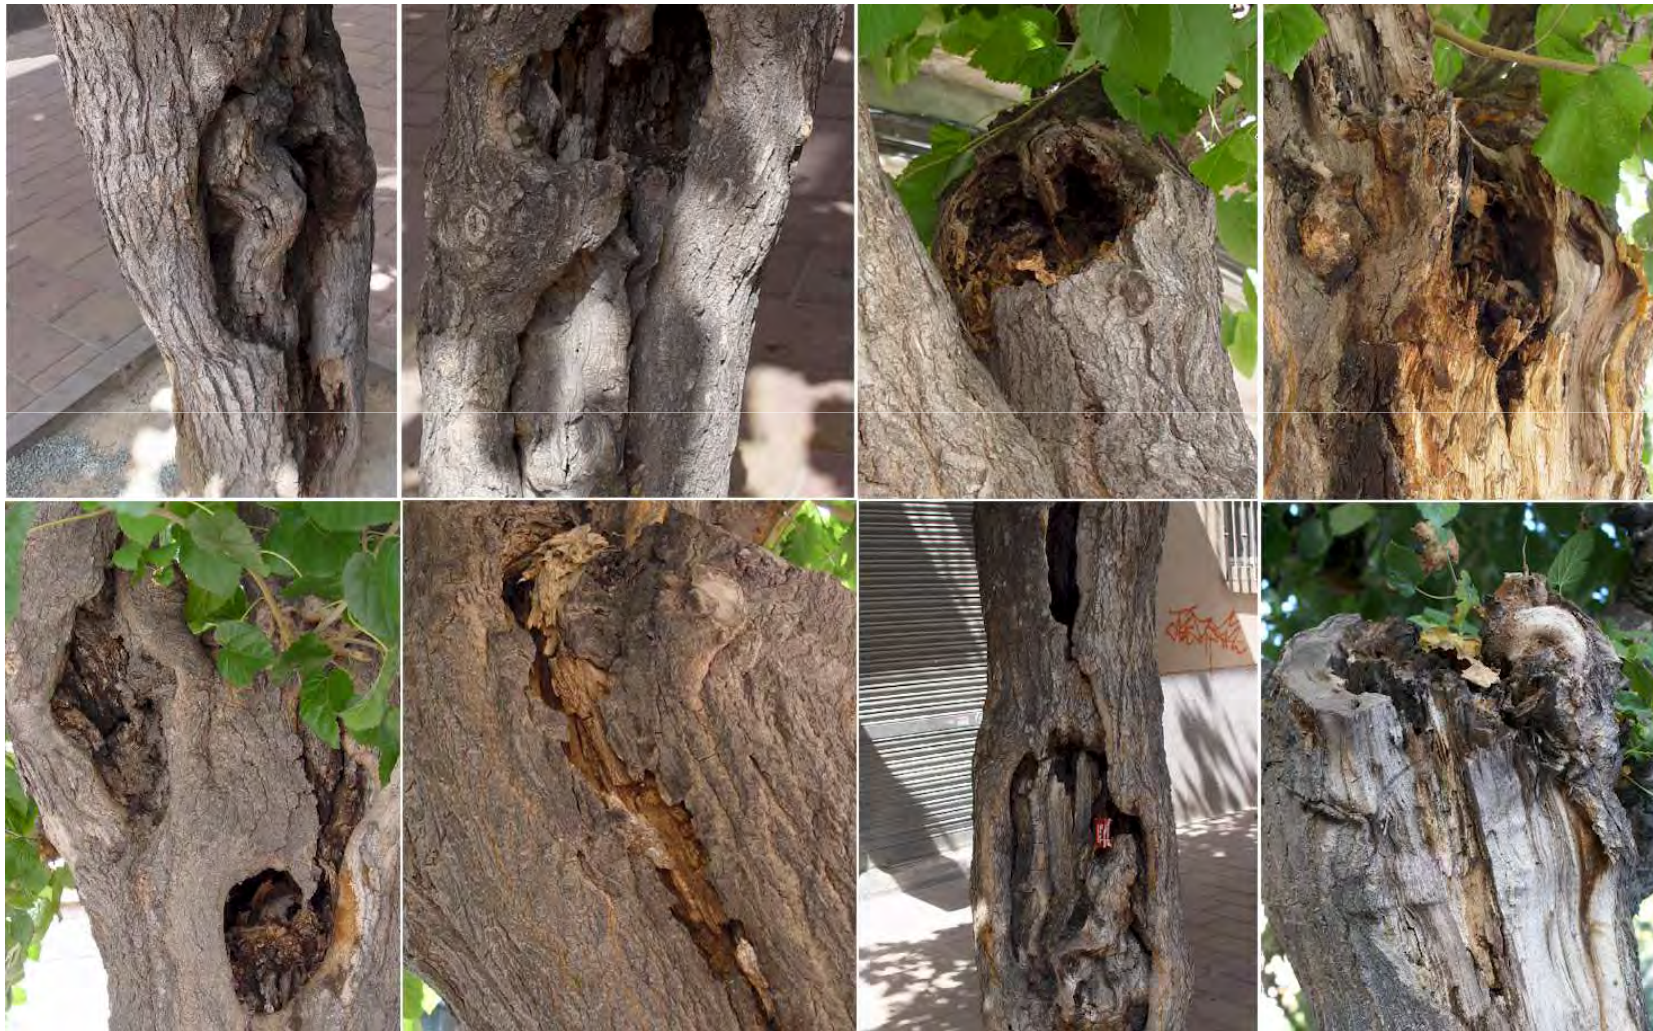
Lugar: calles Cuartel de Artillería, Industria, José Pérez Miralles, Ramón Gallud y Ronda de Garay

En las alineaciones de las calles citadas existen muchas moreras con más de 40-50 años de edad que presentan un decaimiento muy marcado, debido principalmente a las fuertes podas anuales a las que hay que someterlas sin remedio, las cuales dan lugar a pudriciones de su madera. Todo este arbolado hay que ir pensando en sustituirlo.

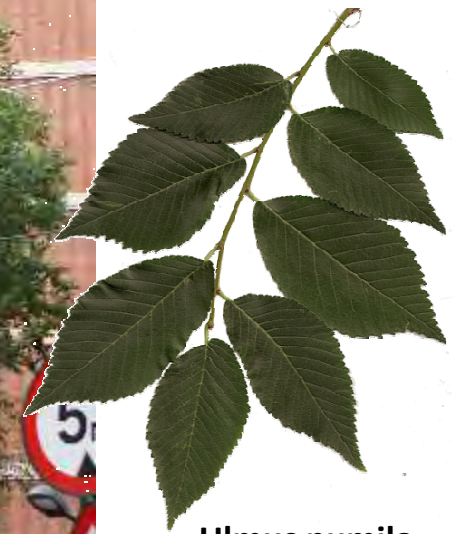
Ulmus pumila

Densidad aparentemente agradable pero peligrosa

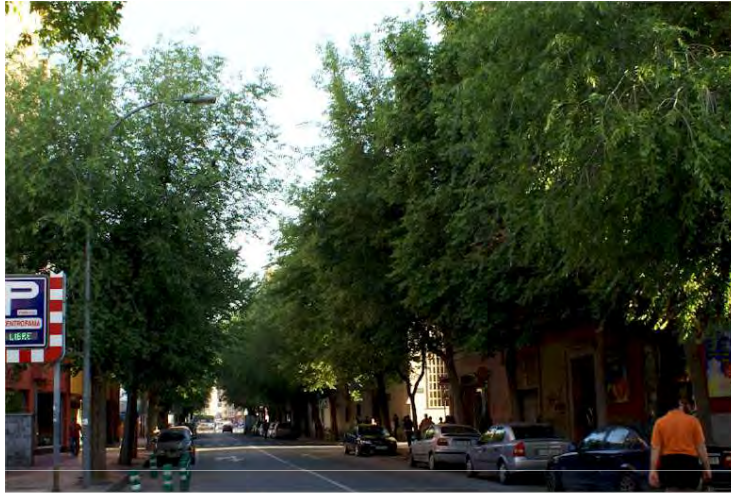
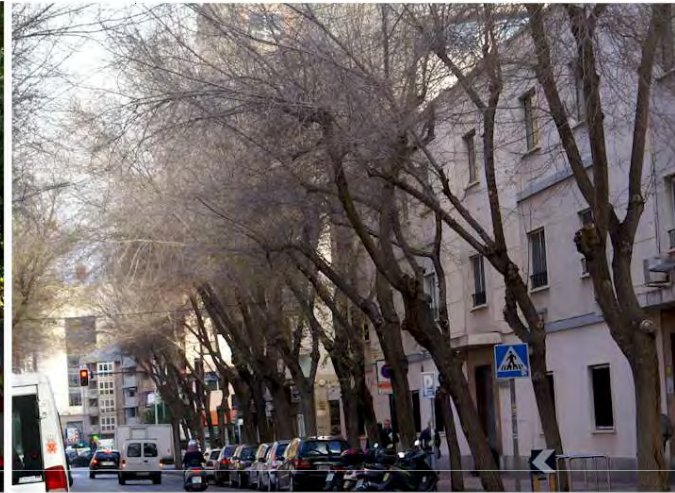
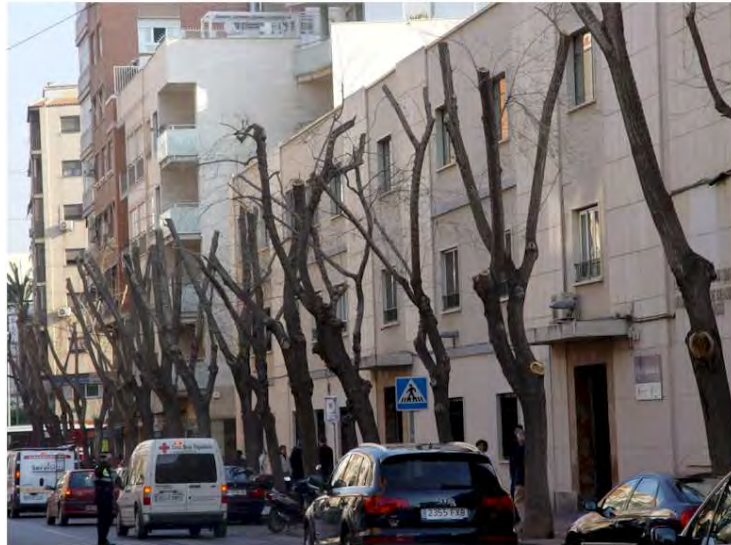
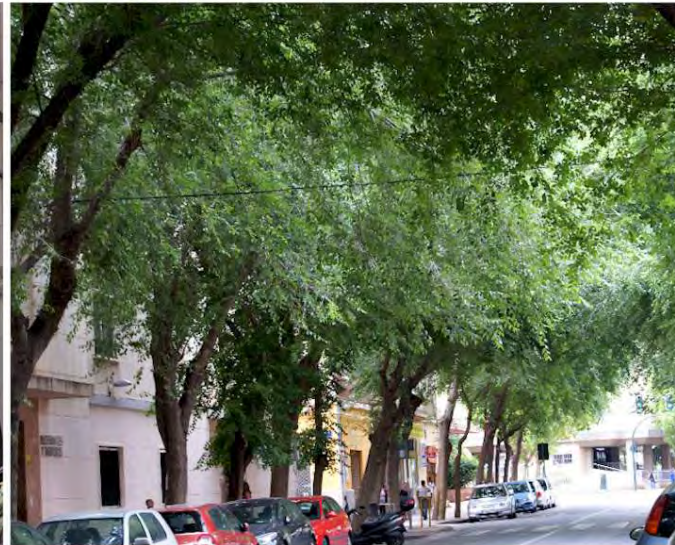
Lugar: calle Puerta Nueva

Un ciclo que se repite año tras año

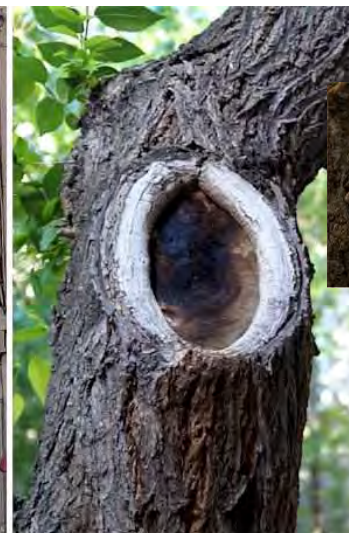
Golpes por estar torcidos

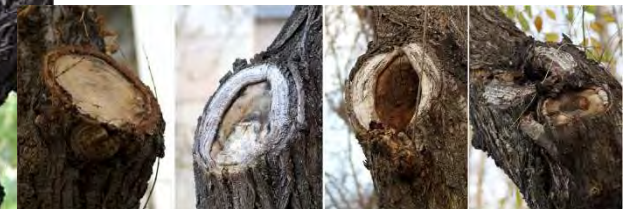
Imposibilidad de cicatrización de los cortes grandes

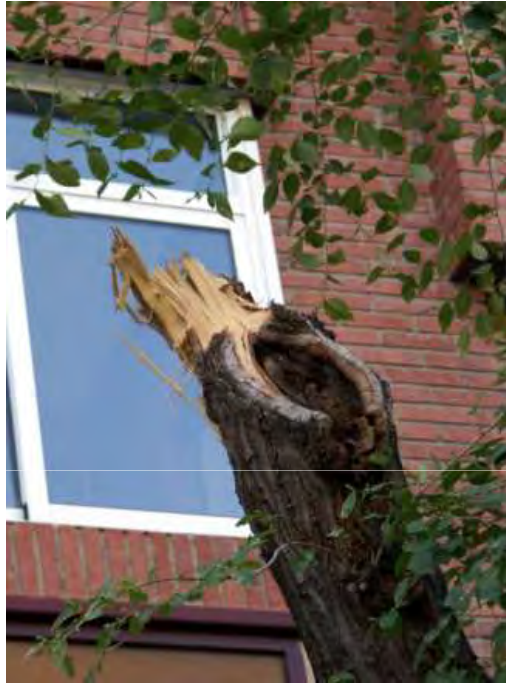
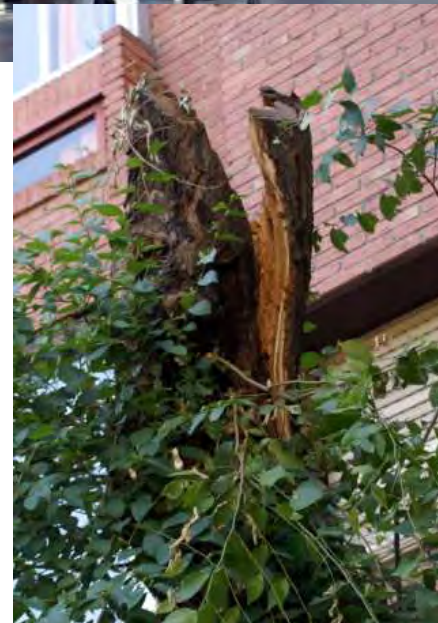
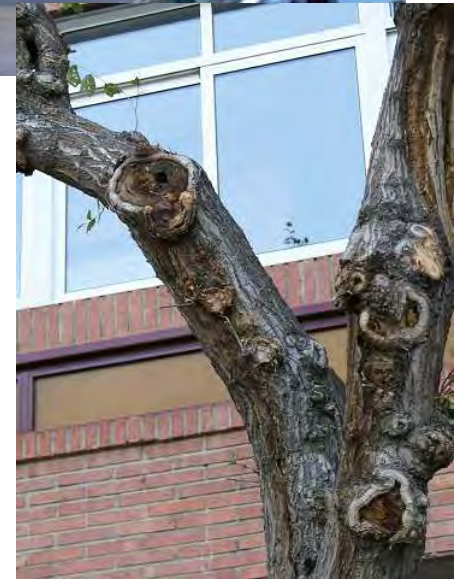
Lugar: Plaza Circular
Especie: Ulmus pumila
Árboles afectados: 5

Son árboles que han sido muy podados porque molestan a las viviendas por su proximidad y que sufren por ello podredumbres en mayor o menor medida. A menudo han caído ramas.

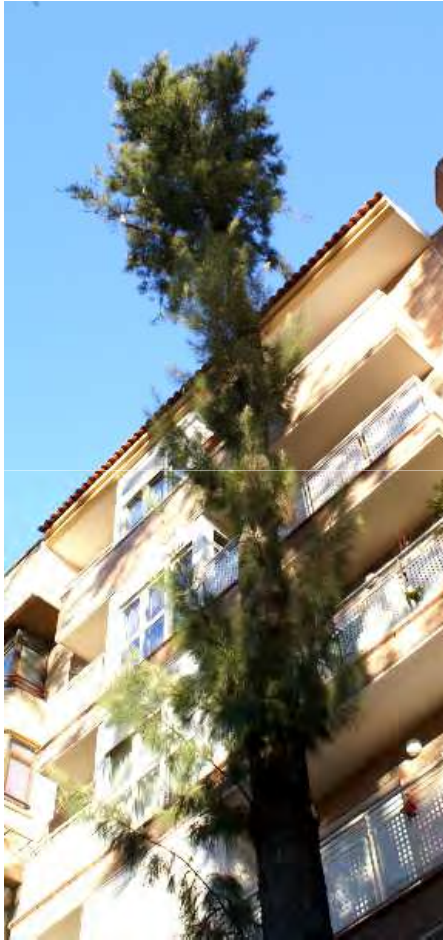
Vestigio de lo que fueron un día. Calle Luis Fontes Pagan

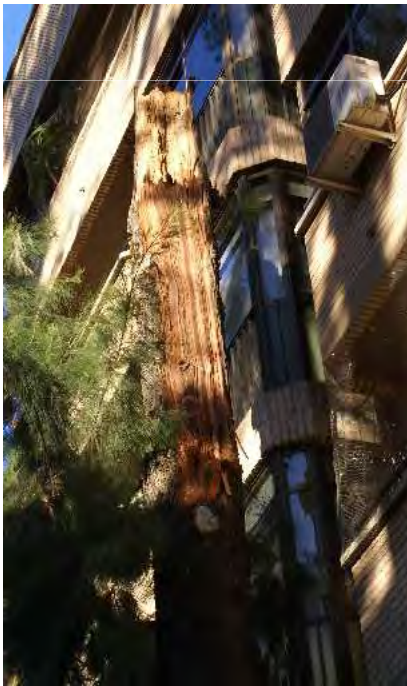
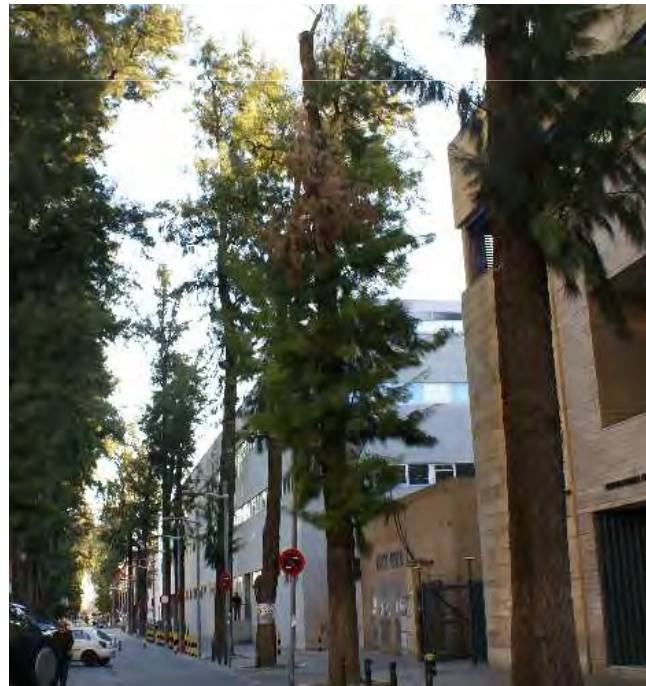
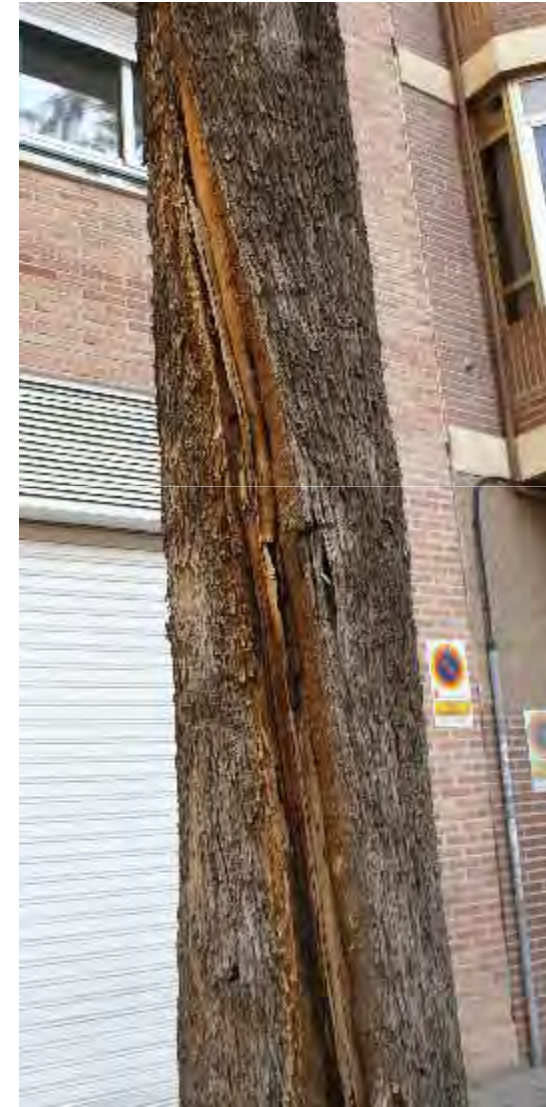
Lugar: Calle Luis Fontes Pagan, General Yague, Angel Romero Elorriaga

Especialmente en Luis Fontes Pagán, en el tramo a la espalda del Hospital Reina Sofía, muchos de los árboles están muy dañados y ofrecen peligro, habiendo ocurrido ya algunos incidentes de caída de ramas y rotura de un árbol completo. Hay que actuar sobre los árboles que ofrecen más peligro.

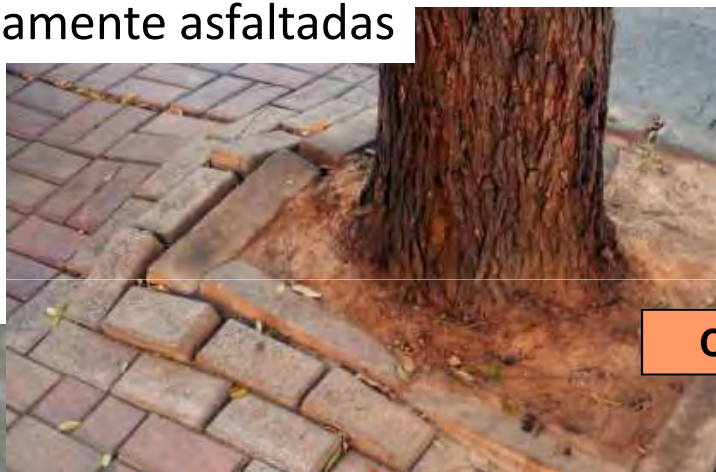
Calle Actor José Crespo

Sus raíces pueden ocasionar muchos problemas en aceras y en otros pavimentos, así, como en calzadas debidamente asfaltadas

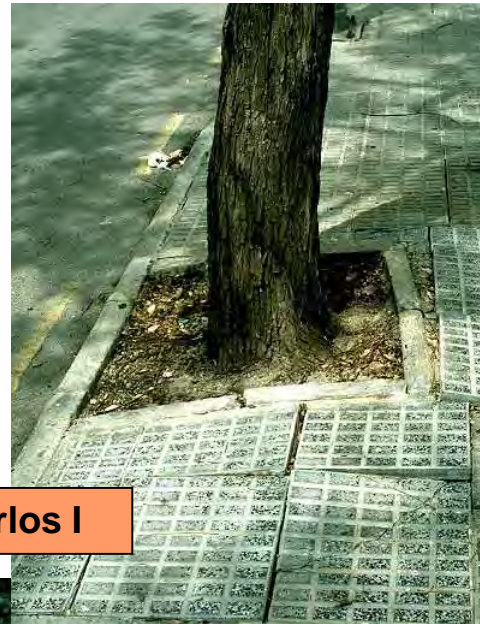
Juan Carlos I

Sus raíces pueden ocasionar muchos problemas en aceras y en otros pavimentos, así, como en calzadas debidamente asfaltadas

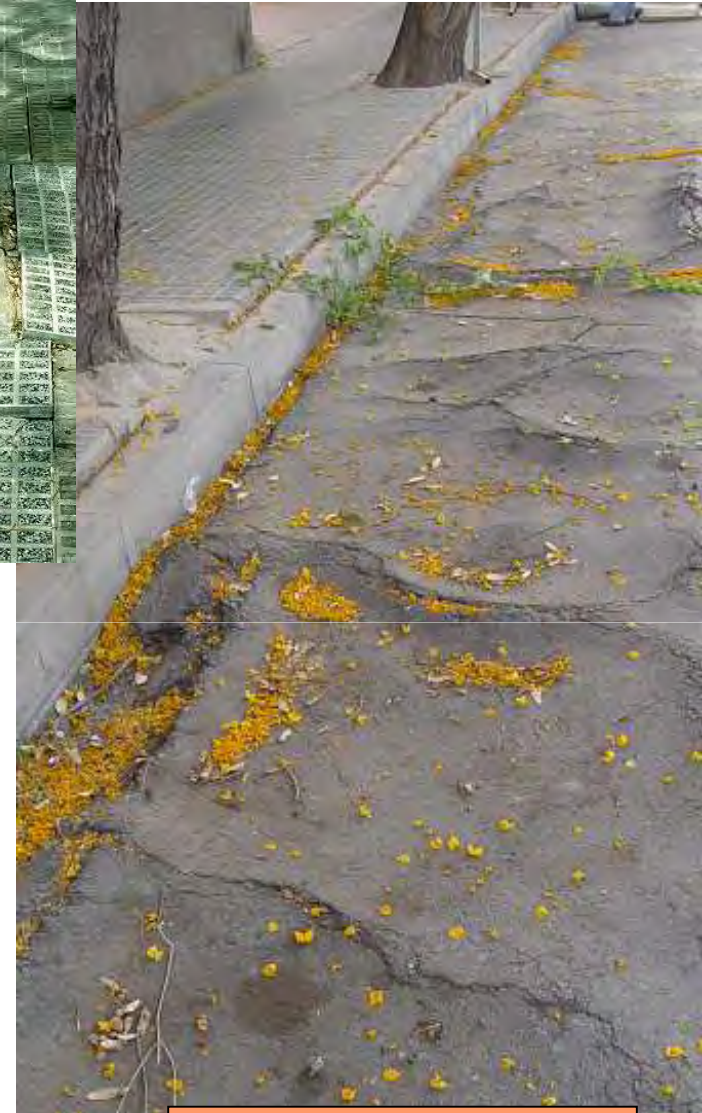
Av. San Juan de la Cruz

Sus raíces pueden ocasionar muchos problemas en aceras y en otros pavimentos, así, como en calzadas debidamente asfaltadas

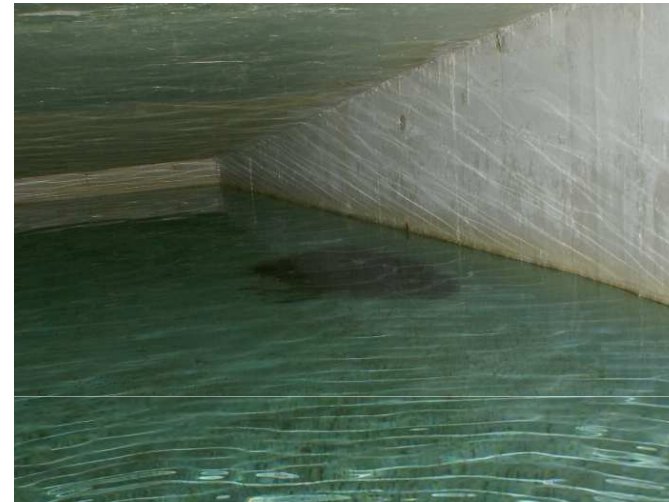
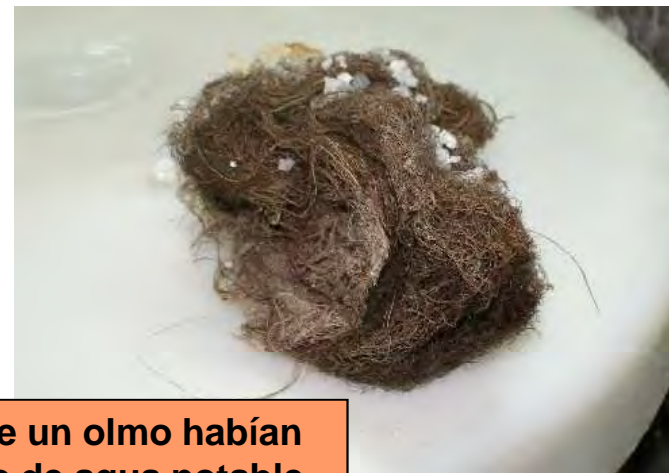
Calle Gutiérrez Mellado. Las raíces de un olmo habían perforado las paredes de un depósito de agua potable

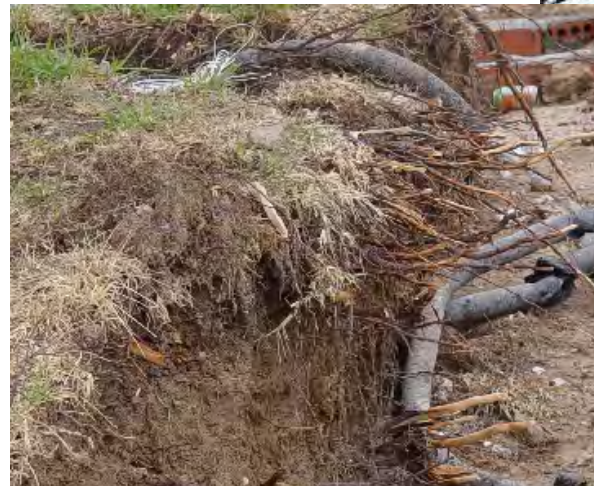
Cupressus macrocarpa que hubo que talar ante la imposibilidad de su trasplante en la remodelación de la Plaza Industria, frente a la RENFE.
